INFO

febi
14110, 12976,
24314, 18691

SWAG
40 02 0025
40 02 0014
40 92 4314
40 15 0029

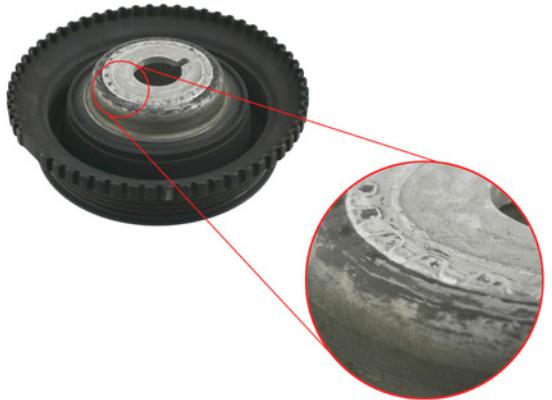
alt/old

The design of the belt pulley has been changed! The slight projection of the old belt pulley can cause a faster abrasion of the cog belt flank. The sloping cog belt could be torn prematurely and cause serious damage to the engine. Please check the cog belt kits before fitting and replace them if necessary (Opel 5614 430 plan). Please note that when you replace the cog belt pulley, you should replace the crankshaft cog wheel (Opel 0614 546 / febi 33695 / SWAG 40 93 3695) and the stretch bolt (Opel 0614 932 torx) as well. In any case, however, you must replace the water pump (febi 24314 / SWAG 40 92 4314 for 1.4l, 1.6l / febi 18691 / SWAG 40 15 0029 for 1.8 l engine). Fitting must only be performed by trained staff. Subject to alterations; errors and omissions excepted.
