09/2023
PKW / Transporter / NFZ

Böse Falle - neue Ölleitung zugespresst oder verstopft

Fahrzeughersteller Alle

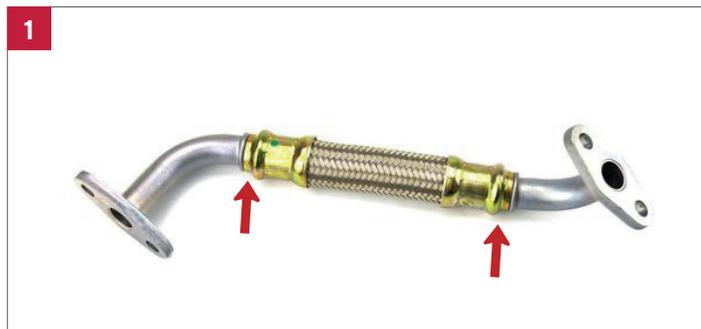
Die Pressstellen sind gefährdet für Querschnittsverengungen

- Wir empfehlen vor dem Einbau die Zu- und Rücklaufleitung auf Durchgang zu prüfen (durchblasen). Dabei auf den Querschnitt beachten, Rücklaufleitungen sind konstruktiv ca. 6 Mal größer. Beim Durchblasen mit dem Mund kann man Widerstände am besten spüren. Die Konstruktionen der Leitungen werden immer komplexer und komplizierter. Downsizing Motoren haben weniger Platz zur Verfügung, teilweise sind mehrteilige Leitungen notwendig. Zum anderen fordern bspw. Bi-Turbokonstruktionen Leitungssätze. Diese versorgen beide Turbos aus einem Zulauf und führen das Öl aus beiden Ladern wieder gesammelt in die Ölwanne.

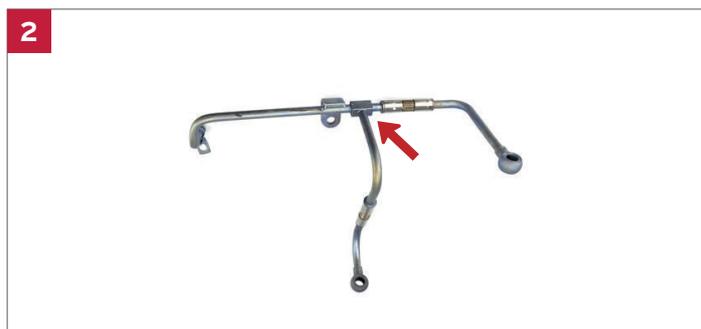
Abzweigungen sind weitere Bereiche, die unsere Aufmerksamkeit benötigen

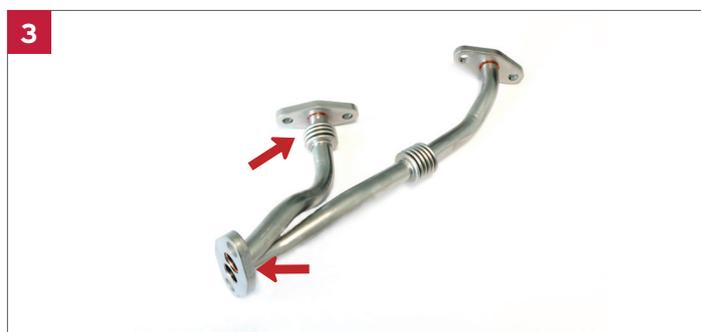
Ölleitungssatz aus einem Bi-Turbo, hier sind der Doppelflansch und die flexiblen Bereiche gefährdet
