Technical information 2009004

TECHNICAL DATA SHEET 2009004

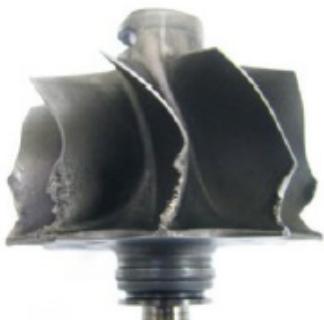
Fig. 1

In the event a foreign object causes damage to the turbine (Fig. 1) or the internal plates of the manifold become loose (Fig. 2), the exhaust manifold should also be replaced.

If possible, make a visual inspection of the disassembled turbo of the vehicle, especially around the edges of the exhaust gas turbine, before installing the new turbo.

This visual inspection can be carried out via the exhaust gas outlet of the turbo to the manifold, using sufficient lighting and observing through the blades of the exhaust turbine.

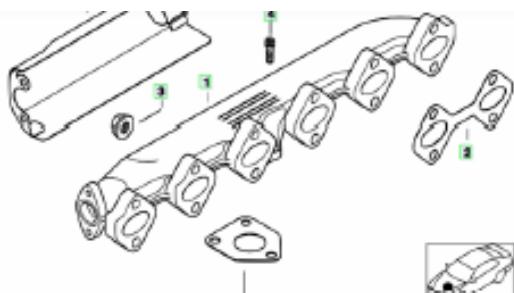
Fig. 3

In these vehicles, steel sheet exhaust manifolds were installed (Fig. 3) and, under certain conditions, the inner steel sheet pipe may break. If a part of the pipe should break off, they will act as foreign objects on the exhaust turbine of the turbo and on the blades of the variable geometry, thus potentially destroying the components.

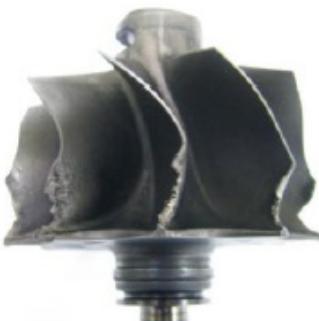
Abbildung 1

Falls ein Fremdkörper Schäden am Turbolader verursacht hat (siehe Abbildung 1) oder falls die inneren Bleche des Krümmers locker sind (Abbildung 2), müssen Sie den Auspuffkrümmer auswechseln.

Bevor Sie einen neuen Turbolader montieren, sollten Sie den betroffenen Turbo möglichst vom Fahrzeug abmontieren und die Ränder und Kanten der Abgasturbine genau auf Sicht prüfen.

Sie können diese Sichtprüfung durch die Auslassöffnung der Auspuffgase am Krümmner durchführen: Schauen Sie bei ausreichender Beleuchtung durch diese Öffnung und durch die Schaufeln der Abgasturbine.

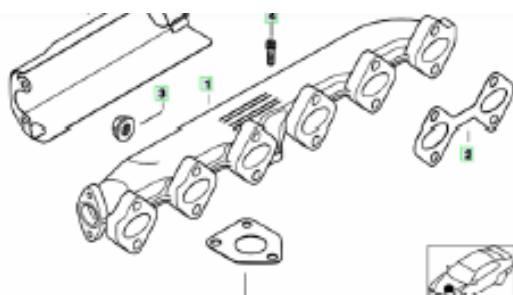
Abbildung 3

Bei den genannten Fahrzeugen sind Auspuffkrümmer aus Stahlblech installiert (Abbildung 3). Unter bestimmten Gegebenheiten kann das interne Stahlblechrohr Schäden davontragen. Durch Bruchschäden abgetrennte Teile wirken in der Abgasturbine und an den Schaufeln mit variabler Geometrie als Fremdkörper und verursachen Schäden.

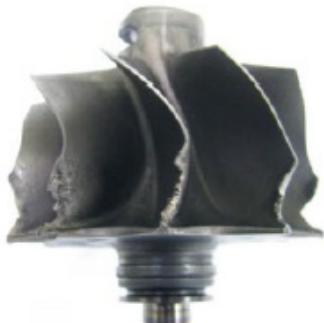
Fig. 1

Hvis et fremmedlegeme forårsager skade på turbinen (fig. 1), eller hvis de indvendige plader på manifolden løsner sig (fig. 2), skal udstødningsmanifolden også udskiftes.

Hvis det er muligt, skal der foretages en visuel inspektion af køretøjets afmonterede turbo, især omkring kanterne af udstødningsgasturbinen, inden den nye turbo monteres.

Denne visuelle inspektion kan foretages via turboens udstødningsgasudløb til manifolden ved hjælp af tilstrækkelig belysning og ved at observere gennem udstødningssturbinens blade.

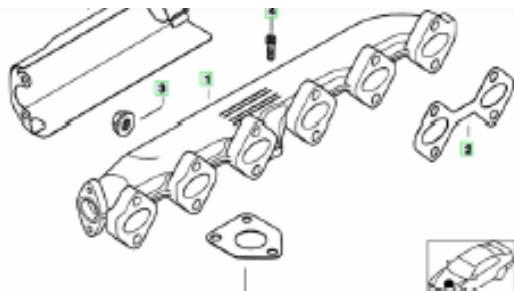
Fig. 3

I disse køretøjer er der monteret udstødningsmanifold af stålplader (fig. 3), og under visse omstændigheder kan det indre rør af stålplader gå i stykker. Hvis en del af røret brækker af, vil de virke som fremmedlegemer på turboens udstødningsturbine og på bladene på den variable geometri og dermed potentielt ødelægge komponenterne.

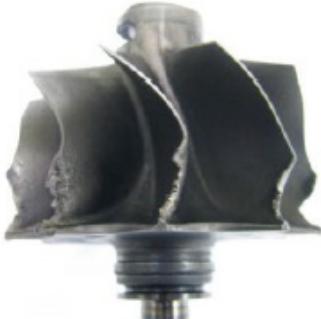
Photo 1

Si jamais la turbine a été endommagée par un corps étranger (photo 1) ou bien si la tôle à l'intérieur du collecteur est mal fixée (photo 2) on devra remplacer le collecteur d'échappement.

Si possible, on doit effectuer un contrôle visuel en observant le turbo démonté du véhicule, les bords de la turbine d'échappement, avant de monter le nouveau turbo.

On peut faire ce contrôle visuel depuis la sortie des gaz d'échappement du turbo au collecteur, avec une bonne lumière pour voir les aubes de la turbine d'échappement.

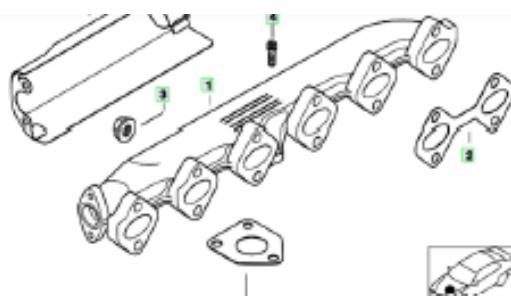
Photo 3

Sur ces véhicules, des collecteurs d'échappement à tôle d'acier ont été installés (photo 3) et dans certaines conditions, il est possible que le tube interne en acier se casse. Ces parties qui sont alors détachées deviennent des corps étrangers qui peuvent détruire la turbine d'échappement du turbo et les aubes de la géométrie variable.

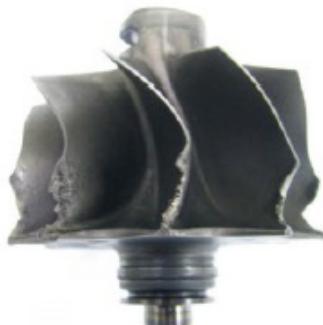
Imagen 1

En el caso de que exista un daño causado por un cuerpo extraño en la turbina (Imagen 1) o de que las chapas internas del colector estén flojas (Imagen 2) deberá cambiarse también el colector de escape.

Revise si es posible, un control visual al turbo desmontado del vehículo, a los bordes de la turbina de gas de escape, antes de montar el turbo nuevo. Este control visual, es posible realizarlo desde la salida de gas de escape del turbo al colector, con buena luz a través de los alabes de la turbina de escape.

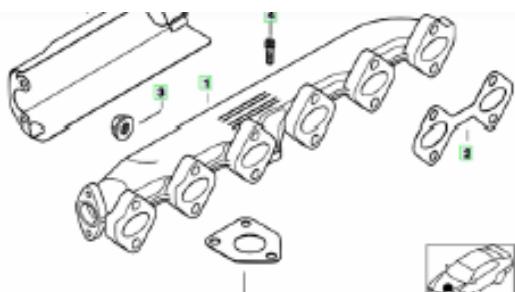
Imagen 3

En estos vehículos, se instalaron colectores de escape de chapa de acero, (Imagen 3) y en determinadas condiciones, puede ser que el tubo de chapa de acero interno se rompa. Estas partes separadas por rotura, actúan como cuerpos extraños sobre la turbina de escape del turbo, y los alabes de la geometría variable, y por consiguiente destrozan ambas piezas.

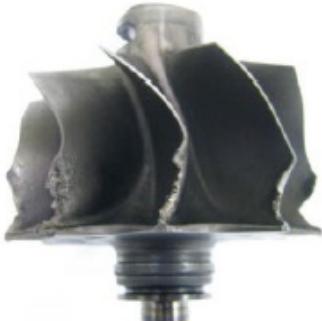
Figura 1

In presenza di danni provocati da un corpo estraneo nella turbina (figura 1) o se le lamiere interne del collettore sono allentate (figura 2), bisogna cambiare anche il collettore di scarico.

Se possibile, procedere a una revisione visiva del turbo smontato dal veicolo, dei bordi della turbina del gas di scarico, prima di montare il nuovo turbo. Questa ispezione visiva può essere effettuata dall'uscita del gas di scarico dal turbo al collettore, con una buona luce, attraverso le pale della turbina di scarico.

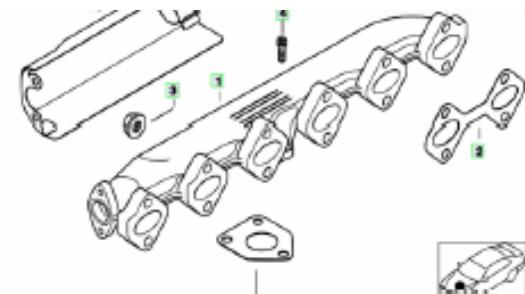
Figura 3

In questi veicoli sono stati installati collettori di scarico in lamiera di acciaio (figura 3) e, in determinate condizioni, è possibile che il tubo di lamiera d'acciaio interno si rompa. Questi pezzi separati a seguito di rottura agiscono come corpi estranei sulla turbina di scarico del turbo e le pale della geometria variabile e, di conseguenza, rovinano entrambi i componenti.

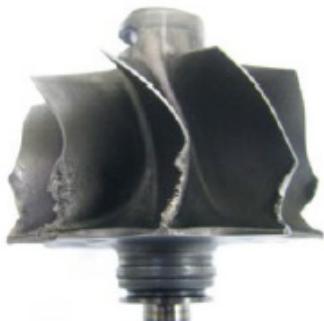
Imagen 1

No caso de haver um dano provocado por um corpo estranho na turbina (imagem 1) ou de as chapas internas do coletor estarem frouxas (imagem 2), também se deverá trocar o coletor de escape.

Faça, se for possível, um controlo visual ao turbo desmontado do veículo, aos rebordos da turbina de gás de escape, antes de montar o turbo novo.

É possível fazer este controlo visual a partir da saída de gás de escape do turbo ao coletor, com uma boa luz, através das pás da turbina de escape.

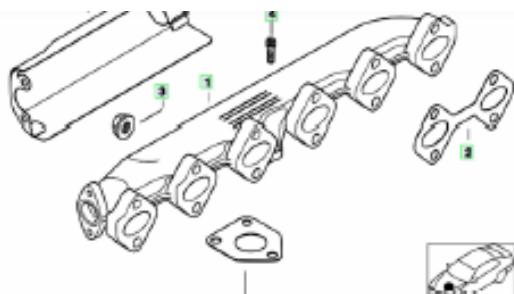
Imagen 1

Nestes veículos, foram instalados coletores de escape de chapa de aço (imagem 3) e, em determinadas condições, pode ser que o tubo de chapa de aço interno se rompa. Estas partes separadas por rotura atuam como corpos estranhos na turbina de escape do turbo e nas pás da geometria variável, destruindo ambas as peças.

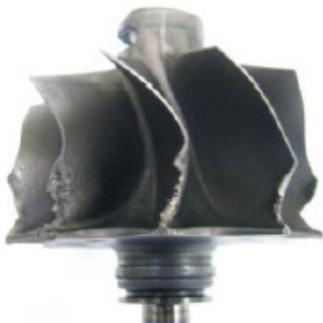
Rys. 1

W przypadku uszkodzenia turbiny przez ciało obce (Rys. 1) lub poluzowania się wewnętrznych płytka kolektora (Rys. 2), należy również wymienić kolektor wydechowy.

Jeśli to możliwe, przed zamontowaniem nowego turbo należy przeprowadzić kontrolę wzrokową zdemontowanego turbo pojazdu, szczególnie wokół krawędzi turbiny spalin.

Taką kontrolę wzrokową można przeprowadzić przez wylot spalin z turbo do kolektora, przy dostatecznym oświetleniu i obserwując przez łopatki turbiny spalinowej.

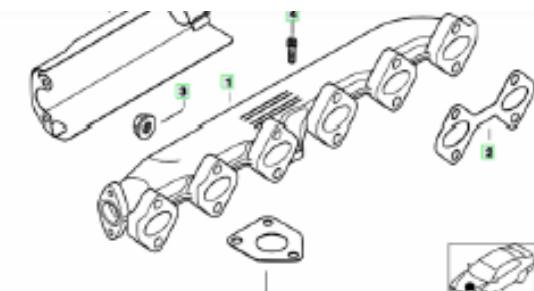
Rys. 3

W pojazdach tych zamontowano kolektory wydechowe z blachy stalowej (Rys. 3) i w pewnych warunkach może dojść do pęknięcia wewnętrznej rury z blachy stalowej. W przypadku oderwania się części rury, będą one oddziaływać jako ciała obce na turbinę wydechową turbo oraz na łopatki o zmiennej geometrii, potencjalnie niszcząc te elementy.

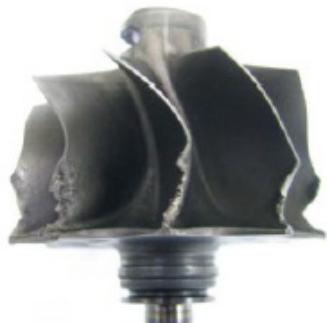
Obrázek 1

V případě, že došlo k poškození způsobenému přítomností cizího tělesa v turbíně (Obrázek 1) nebo jsou vnitřní plechy sběrače uvolněné (Obrázek 2), je nutné vyměnit také sběrač výfuku.

Pokud je to možné, provedte, před namontováním nového turba, vizuální kontrolu rozebraného turba vozidla a okrajů plynové turbíny výfuku.

Tuto vizuální kontrolu lze provést na výstupu výfukových spalin z turba na sběrač při dostatečném osvětlení a to přes lopatky turbíny výfuku.

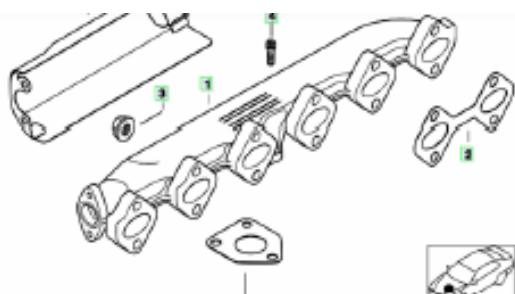
Obrázek 3

Do těchto vozidel byly nainstalovány sběrače výfuku z ocelového plechu (Obrázek 3) a za určitých podmínek může dojít k poškození vnitřní trubky z ocelového plechu. Tyto části, oddělené po poškození, působí jako cizí tělesa na výfukovou turbínu turba a na lopatky variabilní geometrie a tím dojde k poškození obou dílů.

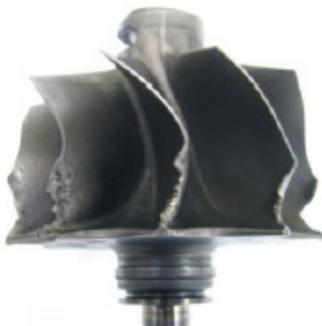
Fig. 1

În cazul în care un corp străin provoacă deteriorarea turbinei (Fig. 1) sau plăcile interne ale colectorului se slăbesc (Fig. 2), trebuie înlocuit și colectorul de evacuare.

Dacă este posibil, efectuați o inspecție vizuală a turbocompresorului dezasamblat al vehiculului, în special în jurul marginilor turbinei gazelor de eșapament, înainte de a instala noul turbocompresor.

Această inspecție vizuală poate fi efectuată prin intermediul ieșirii gazelor de eșapament ale turbinei către colector, folosind o iluminare suficientă și observând prin lamelele turbinei de eșapament.

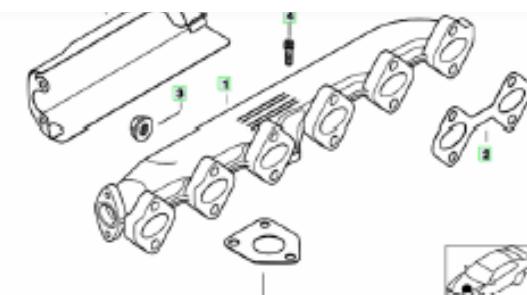
Fig. 3

Pe aceste vehicule au fost instalate colectoare de evacuare din tablă de oțel (fig. 3) și, în anumite condiții, țeava interioară din tablă de oțel se poate rupe. În cazul în care o parte a țevii se rupe, acestea vor acționa ca obiecte străine pe turbina de evacuare a turbocompresorului și pe lamelele turbinei cu geometrie variabilă, putând astfel să distrugă componente.

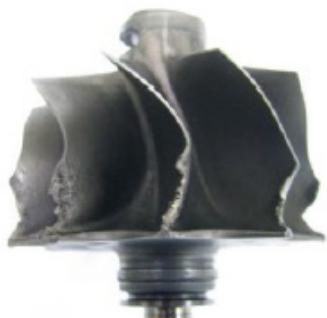
1. ábra

Abban az esetben, ha egy idegen tárgy kárt okoz a turbinában (1. ábra), vagy ha a kipufogócső belső lemezei meglazulnak (2. ábra), a kipufogócsövet is ki kell cserélni.

Ha lehetséges, az új turbó beszerelése előtt végezze el a jármű szétszerelt turbójának szemrevételezes vizsgálatát, különösen a kipufogógázturbina szélei körül.

Ez a szemrevételezés a turbó kipufogógáz-kivezetésén keresztül a gyűjtőcsőbe, megfelelő megvilágítás mellett és a kipufogóturbina lapátjain keresztül megfigyelve végezhető el.

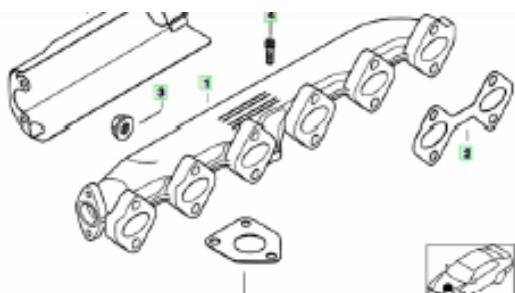
3. ábra

Ezekbe a járművekbe acéllemezből készült kipufogócsöveget építettek be (3. ábra), és bizonyos körülmények között a belső acéllemezből készült cső eltörhet. Ha a cső egy része letörök, idegen tárgyként hat a turbó kipufogóturbinájára és a változó geometriájú lapátokra, így potenciálisan tönkrethezi az alkatrészeket.

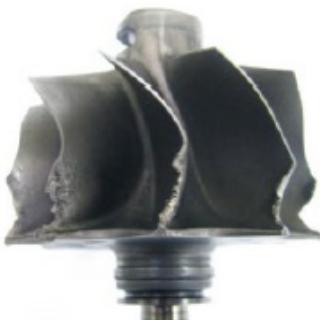
Slika 1

Če tuji predmet poškoduje turbino (slika 1) ali če se sprostijo notranje plošče kolektorja (slika 2), je treba zamenjati tudi izpušni kolektor.

Če je mogoče, pred namestitvijo novega turbopolnilnika vizualno preglejte razstavljeni turbopolnilnik vozila, zlasti ob robovih turbine izpušnih plinov. Ta vizualni pregled lahko opravite prek izhoda izpušnih plinov turbine v kolektor, pri čemer uporabite ustrezno osvetlitev in opazujete skozi lopatice turbine izpušnih plinov.

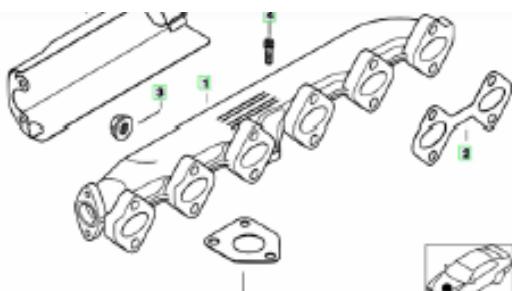
Slika 3

In these vehicles, steel sheet exhaust manifolds were installed (Fig. 3) and, under certain conditions, the inner steel sheet pipe may break. If a part of the pipe should break off, they will act as foreign objects on the exhaust turbine of the turbo and on the blades of the variable geometry, thus potentially destroying the components.
