Technical information 2009023

TECHNICAL DATA SHEET 2009023

The turbo with reference 705954- has a cartridge or central core with anchors for the anti-freeze coolant, as shown in the photo below (photo A)

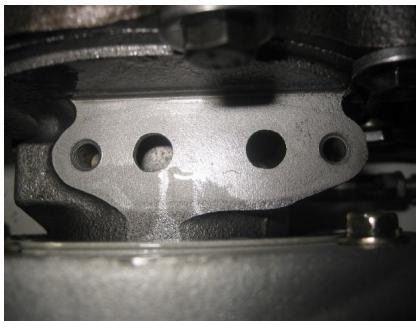
Cartridge with cooling (A)

If you are in the opposite situation: you do not need to make any modification whatsoever, simply leave the holes completely free as shown in photo (A).

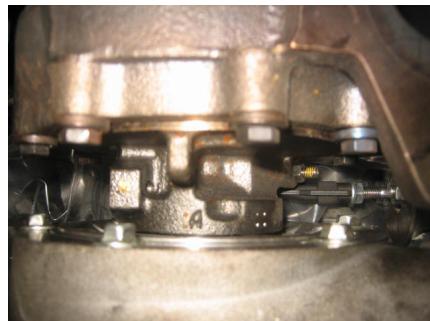
It could happen that the turbo supplied or repaired is not equipped with this cooling and the seat is as shown in the photo below (photo B)

Cartridge without cooling (B)

This situation originated from a technical modification in the water pump by Nissan.

If you are in this situation: you need to make a connecting bridge between the water pipes, to allow water to flow through the pipes. These pipes should never be blocked off. (Kit Nissan: 2 x 0893-14441A y 2 x 1679410G01).

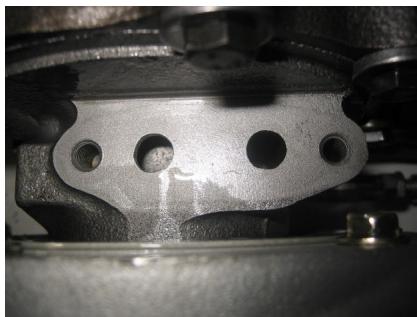
Der Turbo mit der Nr. 705954- verfügt über eine Patrone oder zentralen Kern mit Befestigung für die Kühlung des Frostschutzmittels, wie aus der unten stehenden Abbildung (Foto A) ersichtlich ist.

Kartusche mit Kühlung (A)

Sollte das Gegenteil der Fall sein: müssen keine Veränderungen vorgenommen werden; lassen Sie diese Öffnungen vollständig frei, genauso, wie sie auf Foto (A) abgebildet sind.

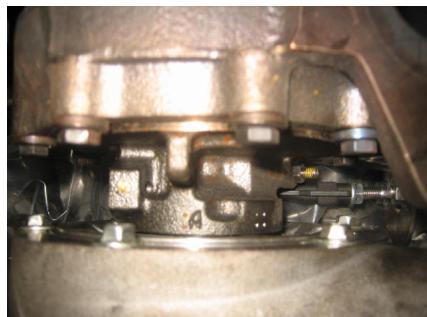
Es ist möglich, dass der zentrale Kern des zugeschickten oder reparierten Turbos nicht über diese Kühlung verfügt und die Aufnahme der nachstehenden Abbildung (Foto B) entspricht.

Kartusche ohne Kühlung (B)

Die Ursache ist die Modifikation der Wasserpumpe, da Nissan technische Änderungen vorgenommen hat.

Sollte dies der Fall sein: muss eine Verbindungsbrücke zwischen den Wasserleitungen hergestellt werden, damit das Wasser durch diese laufen kann. Sie dürfen unter keinen Umständen abgedichtet werden. (Kit Nissan: 2 x 0893-14441A und 2 x 1679410G01).

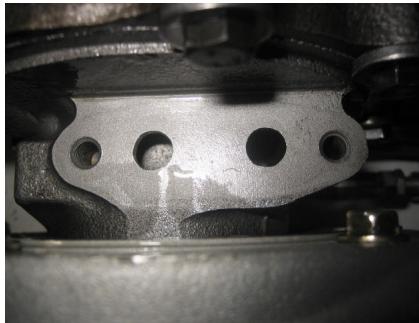
Turboen med reference 705954- har en patron eller central kerne med ankre til kølevæsken, som vist på billede nedenfor (foto A)

Cartridge with cooling (A)

Hvis det modsatte er tilfældet, er det ikke nødvendigt at foretage nogen ændring, og lad disse huller være helt frie som vist på billede (A).

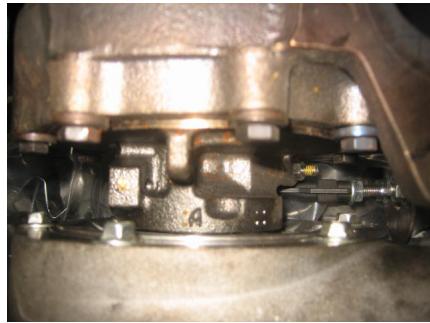
Det kan ske, at den leverede eller reparerede turbo ikke er udstyret med denne køling, og at sædet er som vist på nedenstående foto (foto B)

Cartridge without cooling (B)

Dette skyldes, at Nissan har ændret vandpumpen og selv foretaget nogle tekniske ændringer.

Hvis dette er tilfældet, skal du lave en bro mellem vandrørene, så vandet cirkulerer gennem dem, og du må under ingen omstændigheder tilslutte dem (Nissan-sæt: 2 x 0893-14441A og 2 x 16794-10G01).

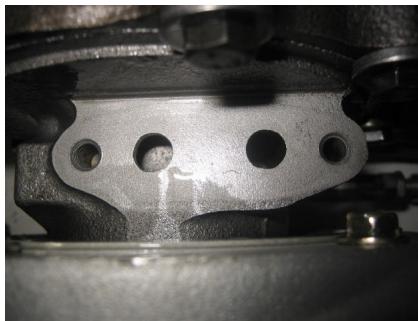
Le turbo Réf. 705954 est muni d'une cartouche ou noyau central avec fixation pour liquide de refroidissement, comme sur la photo ci-dessous (photo A).

Cartouche avec liquide de refroidissement (A)

Si ce n'est pas le cas : aucune modification n'est requise. Laissez les orifices complètement libres, comme sur la photo (A).

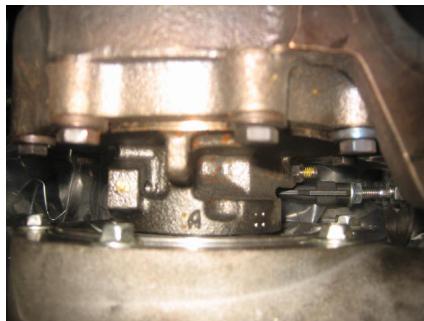
Il peut arriver que, le turbo une fois envoyé ou réparé, le noyau central ne dispose pas de la cartouche en question et que le logement présente un aspect comme sur la photo ci-dessous (photo B).

Cartouche sans liquide de refroidissement (B)

La raison est la modification de la pompe à eau par Nissan, qui a procédé à certaines modifications techniques.

Si c'est votre cas : il vous faudra réaliser un pont reliant les tuyaux d'eau, pour y faire circuler l'eau, en veillant à ne pas les obstruer.

(Kit Nissan: 2 x 08931-14441A y 2 x 1679410G01).

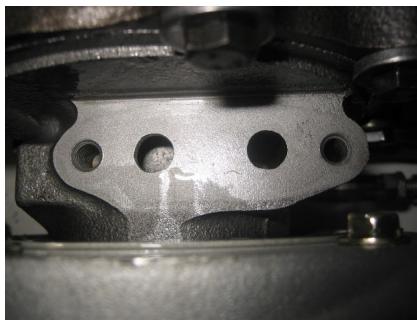
El turbo con referencia 705954 – 726442 - 723739 tiene un cartucho o núcleo central con amarre para la refrigeración de anticongelante, según la fotografía de la parte inferior (foto A).

Cartucho con refrigeración (A)

Si su caso es el contrario: no es necesario que realice ningún tipo de modificación, y deje dicho orificios completamente liberados tal y como se muestra en la fotografía (A).

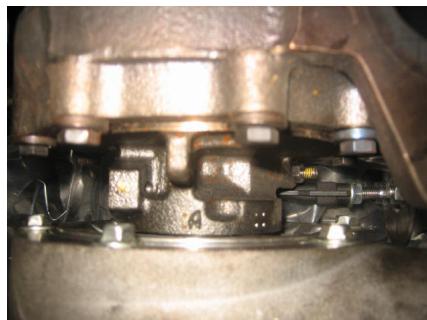
Puede ocurrir que, en el turbo remitido o reparado, el núcleo central no disponga de dicha refrigeración y sea el alojamiento según la fotografía inferior (foto B).

Cartucho sin refrigeración (B)

Su origen está en la modificación de la bomba de agua por parte de Nissan, que ha realizado, por su parte, ciertas modificaciones técnicas.

Si este es este su caso: hay que proceder a realizar un puente de unión entre las tuberías de agua, para que circule el agua por las mismas, y en ningún caso taponarlas.(Kit Nissan: 2 x 0893-14441A y 2 x 16794-10G01).

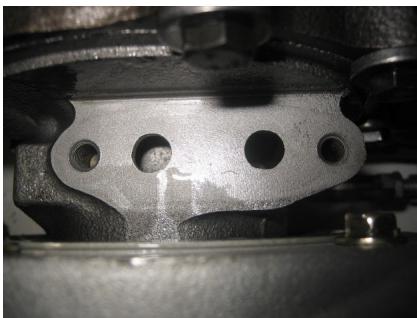
Il turbo con riferimento 705954- ha una cartuccia o nucleo centrale con fissaggio per la refrigerazione ad anticongelante, secondo la foto della parte inferiore, (foto A)

Cartuccia con refrigerazione (A)

Se il suo caso è il contrario: non è necessaria alcun tipo di modifica, e lasciare tali fori completamente liberi come riportato nella foto (A).

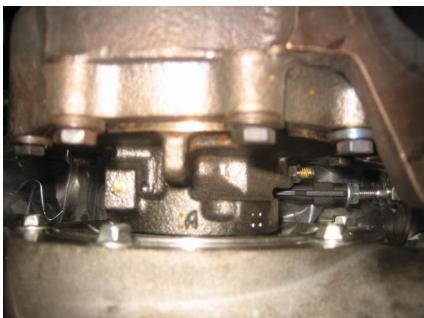
Può accadere, che il turbo spedito o riparato, il nucleo centrale non disponga di tale refrigerazione e sia l'alloggiamento secondo la foto inferiore, (foto B)

Cartuccia priva di refrigerazione (B)

L'origine di ciò, è nella modifica della pompa dell'acqua, da parte della Nissan, poiché sono state già realizzate da parte loro modifiche tecniche.

Se questo è il suo caso: si deve procedere alla realizzazione di un ponticello di unione, tra le tubature dell'acqua, affinché circoli l'acqua attraverso le stesse, e in nessun caso tamponarle. (Kit Nissan: 2 x 0893-14441A e 2 x 1679410G01).

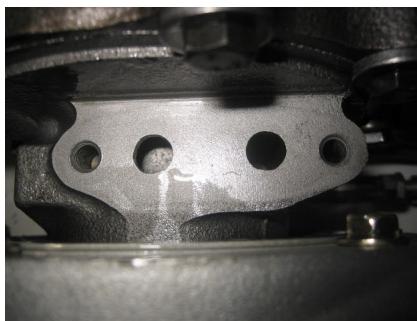
O turbo com a referência 705954 tem um núcleo central com zona de fixação para a refrigeração de anticongelante, conforme se mostra na foto abaixo (foto A).

Núcleo com refrigeração (A)

Se o seu caso for o inverso: não será necessário fazer nenhum tipo de modificação; deixe então os ditos orifícios completamente livres tal como se mostra na fotografia (A).

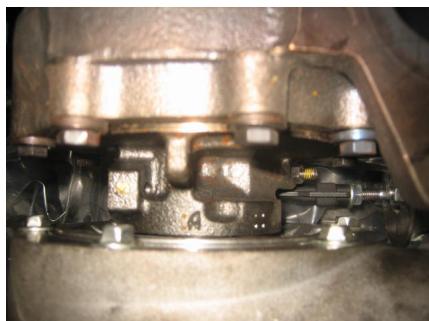
Pode ocorrer que o núcleo central do turbo enviado ou reparado não disponha dessa zona de fixação para a refrigeração sendo o seu alojamento como se mostra na outra fotografia (foto B).

Núcleo sem refrigeração (B)

A razão para isto deve-se à modificação da bomba de água por parte da Nissan, a qual introduziu modificações técnicas.

Se for este o seu caso: terá de fazer-se uma ponte de ligação entre as tubagens de água para que esta circule pelas mesmas, em nenhum caso devem ser tamponadas.(Kit Nissan: 2 x 0893-14441A e 2 x 1679410G01).

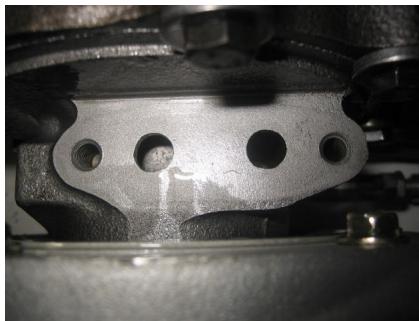
Turbina o numerze referencyjnym 705954- posiada wkład lub rdzeń centralny z kotwami do chłodziwa niezamarzającego, jak pokazano na zdjęciu poniżej (zdjęcie A)

Kaseta z chłodzeniem (A)

Jeśli jesteś w odwrotnej sytuacji: nie musisz dokonywać żadnych modyfikacji, po prostu pozostaw otwory całkowicie wolne, jak pokazano na zdjęciu (A).

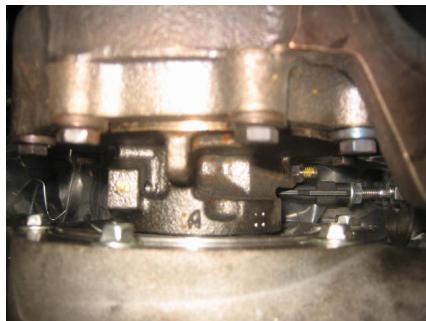
Może się zdarzyć, że dostarczone lub naprawiane turbo nie jest wyposażone w to chłodzenie i gniazdo jest takie jak na zdjęciu poniżej (zdjęcie B)

Kaseta bez chłodzenia (B)

Sytuacja ta powstała w wyniku modyfikacji technicznej pompy wody przez firmę Nissan.

Jeśli jesteś w takiej sytuacji: musisz zrobić mostek łączący między rurami wodnymi, aby umożliwić przepływ wody przez rury. Rury te nigdy nie powinny być zatkane. (Zestaw Nissan: 2 x 0893-14441A y 2 x 1679410G01).

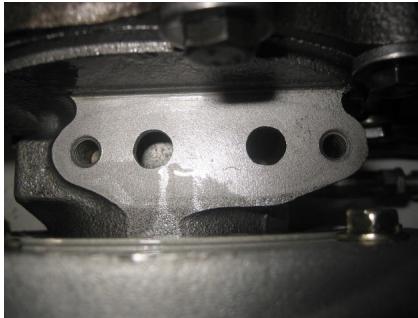
Turbodmychadlo s ref. č. 705954- má vložku či centrální jádro s úchyty na nemrznoucí chladící kapalinu, jak ukazuje obrázek A níže.

Vložka s chlazením (A)

Jste-li v opačné situaci: nemusíte provádět vůbec žádné úpravy, jednoduše nechte otvory zcela volné, jak ukazuje obr. A.

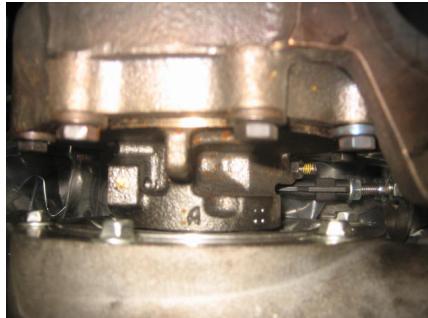
Může se stát, že dodávané nebo opravované turbodmychadlo není vybaveno tímto chlazením a vypadá tak jako na obrázku níže (B).

Vložka bez chlazení (B)

Tato situace je důsledkem technických úprav ve vodním čerpadle společnosti Nissan.

Jste-li v této situaci: musíte vytvořit spojovací most mezi vodním potrubím, aby mohla trubkami protékat voda. Toto vedení nesmí být nikdy zablokováno. (Souprava Nissan: 2 x 0893-14441A a 2 x 1679410G01).

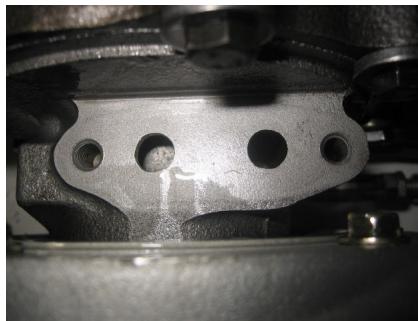
Turbo cu referință 705954- are un cartuș sau un miez central cu ancore pentru lichidul de răcire antigel, așa cum se arată în fotografia de mai jos (foto A)

Cartuș cu răcire (A)

Dacă vă aflați în situația opusă: nu trebuie să faceți niciun fel de modificare, pur și simplu lăsați găurile complet libere, așa cum se arată în fotografia (A).

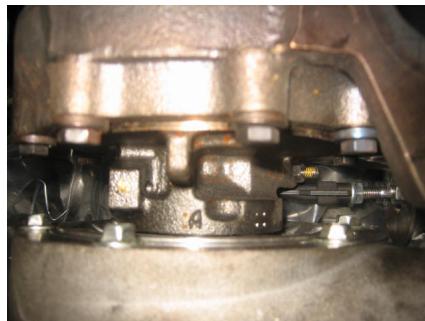
S-ar putea întâmpla ca turbina furnizată sau reparată să nu fie echipată cu această răcire, iar scaunul să fie aşa cum se arată în fotografia de mai jos (foto B)

Cartuș fără răcire (B)

Această situație își are originea într-o modificare tehnică a pompei de apă efectuată de Nissan.

Dacă vă aflați în această situație: trebuie să faceți o punte de legătură între țevile de apă, pentru a permite apei să curgă prin țevi. Aceste țevi nu trebuie niciodată blocate. (Kit Nissan: 2 x 0893-14441A y 2 x 1679410G01).

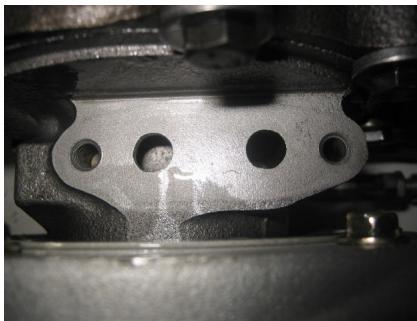
A 705954-es referenciaszámú turbónak van egy patronja vagy központi magja a fagyálló hűtőfolyadék számára, az alábbi képen látható módon (A kép).

Patron hűtéssel (A)

Ha ellenkező esetben: semmilyen módosítást nem kell végeznie, egyszerűen hagyja teljesen szabadon a lyukakat, ahogy az (A) képen látható.

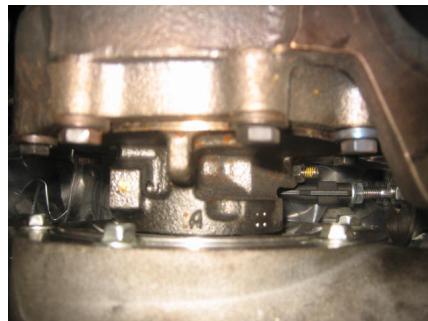
Előfordulhat, hogy a szállított vagy javított turbó nincs felszerelve ezzel a hűtéssel, és az ülés az alábbi képen látható (B kép).

Patron hűtés nélkül (B)

Ez a helyzet a Nissan vízsivattyú műszaki módosításából ered.

Ha ilyen helyzetben van: a vízvezetékek között egy összekötő hidat kell készítenie, hogy a víz átfolyhasson a csöveken. Ezeket a csöveget soha nem szabad elzárnai. (Nissan készlet: 2 x 0893-14441A y 2 x 1679410G01).

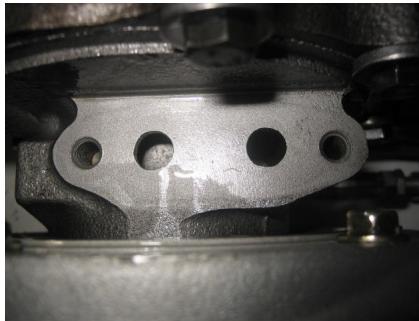
Turbinski motor z referenčno številko 705954- ima kartušo ali osrednje jedro s sidrišči za hladilno sredstvo proti zmrzovanju, kot je prikazano na spodnji fotografiji (fotografija A).

Kartuša s hlajenjem (A)

Če ste v nasprotni situaciji: ni vam treba narediti nobene spremembe, preprosto pustite luknje popolnoma proste, kot je prikazano na fotografiji (A).

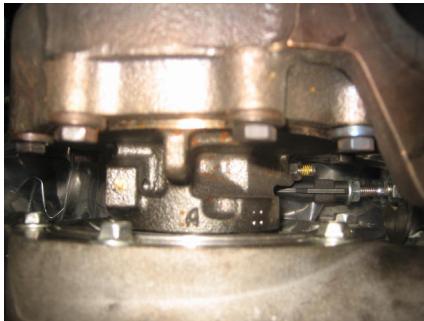
Lahko se zgodi, da dobavljeni ali popravljeni turbo ni opremljen s tem hlajenjem in je sedež takšen, kot je prikazan na spodnji fotografiji (fotografija B)

Kartuša brez hlajenja (B)

Ta situacija je nastala zaradi Nissanove tehnične spremembe vodne črpalke.

Če ste v takšnem položaju: med vodovodnimi cevmi morate narediti povezovalni most, ki bo omogočil pretok vode skozi cevi. Teh cevi ne smete nikoli zapreti. (Komplet Nissan: 2 x 0893-14441A y 2 x 1679410G01).
