### Ausgabe Nr. 03/2017: Falschmontage Luftfiltereinsatz LX 2049/4 bei Audi V-Motoren

### Issue no. 03/2017: Incorrectly fitted air filter element LX 2049/4 in Audi V-type engines

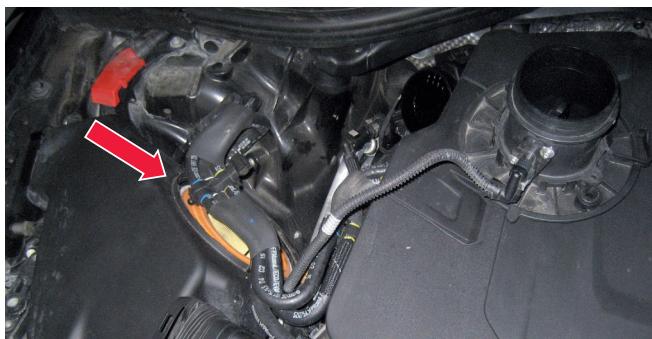
Bei Audi Modellen mit 2.8 FSI, 3.0 TDI, 3.0 TFSI und 4.0 TFSI V-Motoren ist die Einbaulage des Luftfilters teilweise unübersichtlich (siehe Abbildung 1). Hierdurch besteht die Gefahr, dass der Luftfiltereinsatz nicht mittig im Luftfilter-kasten eingesetzt wird (siehe Abbildung 2).

Abbildung 1: Einbaulage des Luftfilters bei einem V6 3.0 TDI Motor

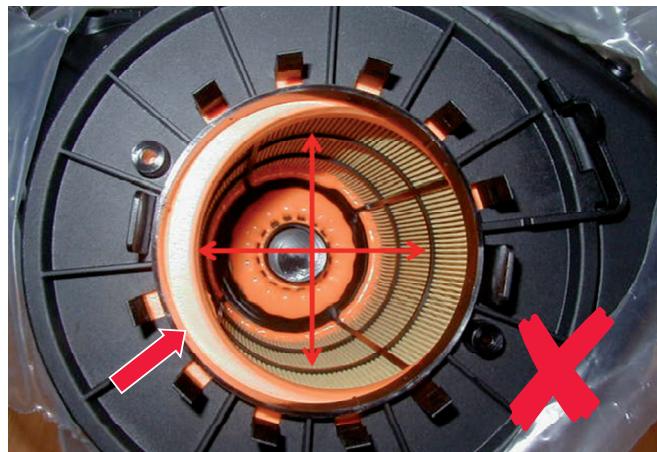
Nach einem fehlerhaften Einbau des Luftfiltereinsatzes kann es zu störenden Geräuschen oder Fehlerspeicher-einträgen kommen. Mögliche Ursache: Ein schräg einge-setzter Luftfiltereinsatz.

Durch die falsche Positionierung kann es unter anderem zu den oben genannten Störungen kommen. Hintergrund sind Verwirbelungen und ungünstige Strömungen, welche das Signal des Luftmassenmessers verfälschen. Darüber hinaus gelangt ungereinigte Luft in den Motor, was wiederum zu erhöhtem Verschleiß oder sonstigen Folgeschäden führen kann.

Abbildung 2: Luftfiltereinsatz ist nicht mittig positioniert, ungereinigte Luft kann in den Motor gelangen (siehe Pfeil)

**WICHTIG!** Beim Filterwechsel ist unbedingt auf die korrekte Positionierung des Luftfiltereinsatzes zu achten! Dieser wird unten über einen Stutzen im Filterkasten und oben über mehrere Zentriernasen am Deckel arretiert.

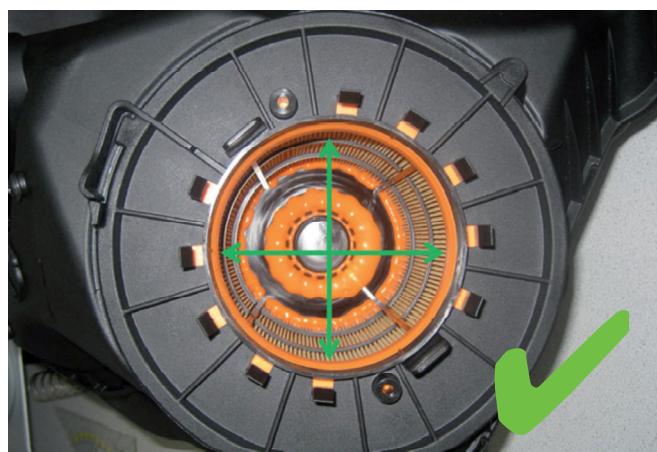
Abbildung 3: Korrekt positionierter Luftfiltereinsatz

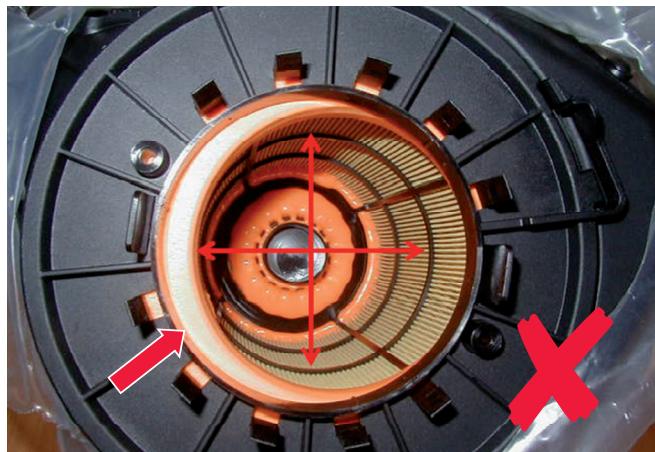
If an air filter element is incorrectly fitted, this can cause noise disturbance and generate entries in the fault memory. Possible cause: the air filter element is fitted at an angle.

Incorrect positioning of the element can lead to the malfunctions indicated above, resulting from turbulence and unfavourable flows that distort the signal coming from the air mass flow meter. Additionally, this also lets unpurified air into the engine, leading in turn to increased wear and other consequential damage.

Figure 2: Air filter element is off-centre, letting unpurified air into the engine (see arrow)

**IMPORTANT!** When changing a filter, always make sure to position the air filter element properly by engaging the element at the bottom on the support in the filter housing and at the top on the centring tabs on the cover.

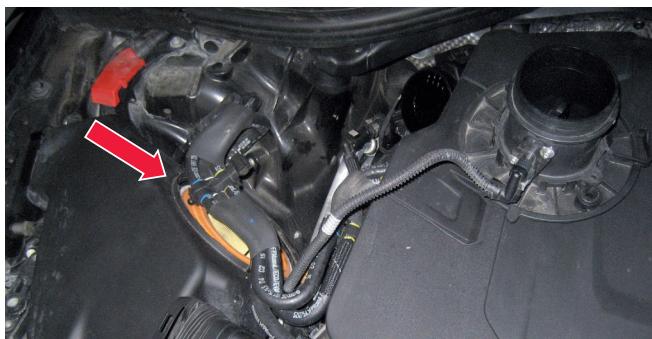
In Audi models with 2.8 FSI, 3.0 TDI, 3.0 TFSI, and 4.0 TFSI V-type engines, the fitting position of the air filter is not always readily apparent (see Figure 1). As a result, the air filter element may be positioned off-centre in the air filter housing (see Figure 2).

Figure 1: Air filter as fitted in a V6 3.0 TDI engine

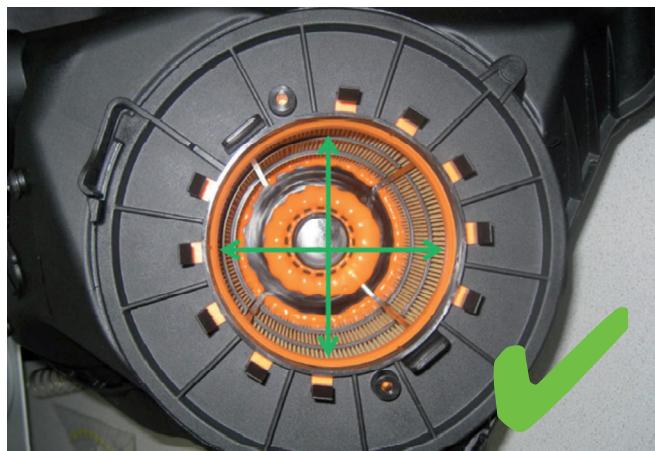
Figure 3: Properly centred air filter element

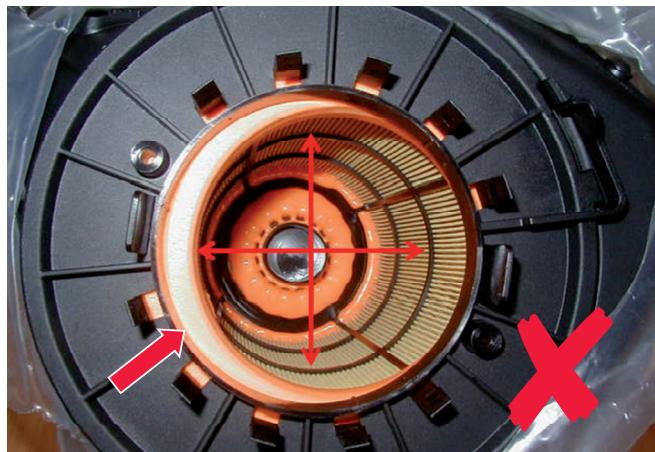
Ce mauvais positionnement peut être à l'origine des dysfonctionnements cités plus haut. Ils sont le résultat de turbulences et de flux inadaptés qui faussent le signal du débitmètre massique d'air. De plus, de l'air impur s'introduit dans le moteur, ce qui peut entraîner une usure prématuée ou d'autres dommages.

Figure 2 : La cartouche n'est pas centrée, ce qui permet une infiltration d'air impur dans le moteur (flèche).

**Important :** Lors du remplacement du filtre, veillez impérativement à bien positionner la cartouche ! Celle-ci est fixée au fond du boîtier par un embout et au couvercle par plusieurs pions de centrage.

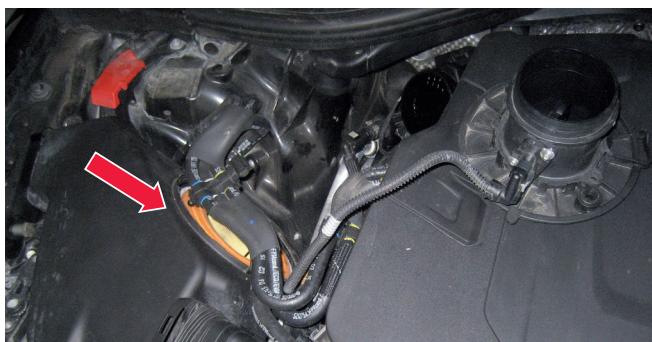
Figure 1 : Positionnement du filtre à air sur un moteur V6 3.0 TDI

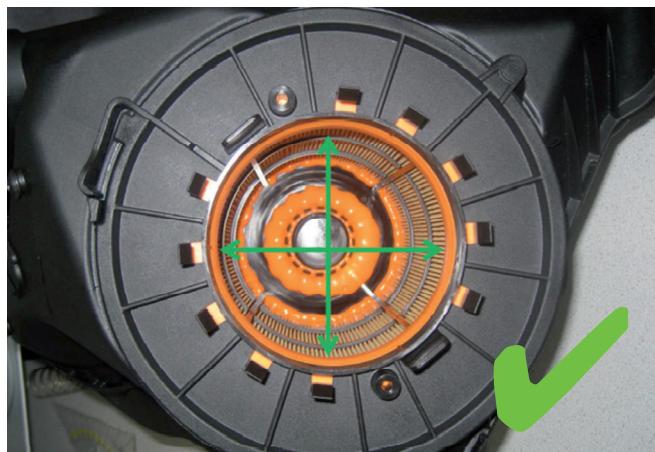
Figure 3 : Cartouche de filtre à air bien positionnée

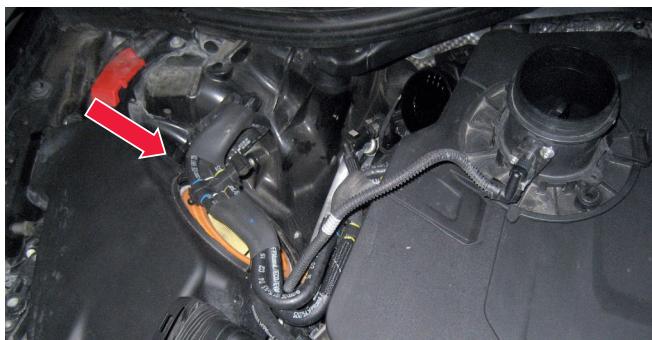
Εικόνα 1: Θέση εγκατάστασης του φίλτρου αέρα σε κινητήρα V6 3.0 TDI

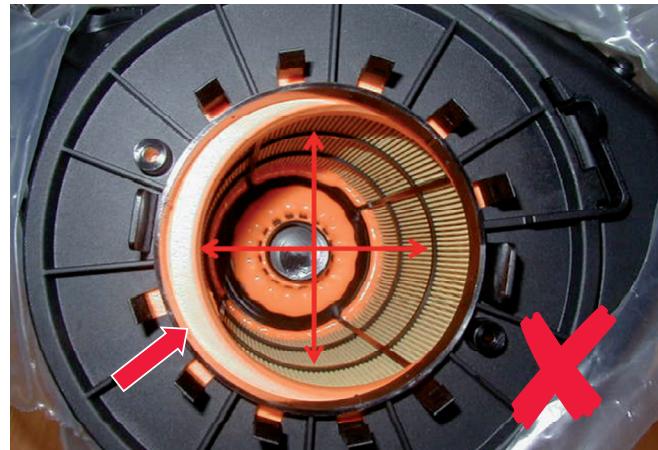
Λόγω της λάθος τοποθέτησης ενδέχεται να προκληθούν, μεταξύ άλλων, και οι ως άνω ζημιές. Αιτία είναι οι στροβιλισμοί και τα μη ευνοϊκά ρεύματα που αλλοιώνουν το σήμα του μετρητή της μάζας αέρα. Επίσης, ακάθαρτος αέρας εισχωρεί στον κινητήρα, με αποτέλεσμα να προκαλείται αυξημένη φθορά ή άλλες επακόλουθες ζημιές.

Εικόνα 2: Το στοιχείο του φίλτρου αέρα δεν έχει τοποθετηθεί στο κέντρο, ακάθαρτος αέρας μπορεί να εισχωρήσει στον κινητήρα \*  
(βλ. βέλος)

**Σημαντικό:** Κατά την αλλαγή του φίλτρου προσέχετε οπωσδήποτε για τη σωστή τοποθέτηση του στοιχείου του φίλτρου αέρα! Το στοιχείο αυτό ασφαλίζει κάτω επάνω από ένα στήριγμα στο κιβώτιο φίλτρου και επάνω μέσω αρκετών εξαρτημάτων κεντραρίσματος στο κάλυμμα.

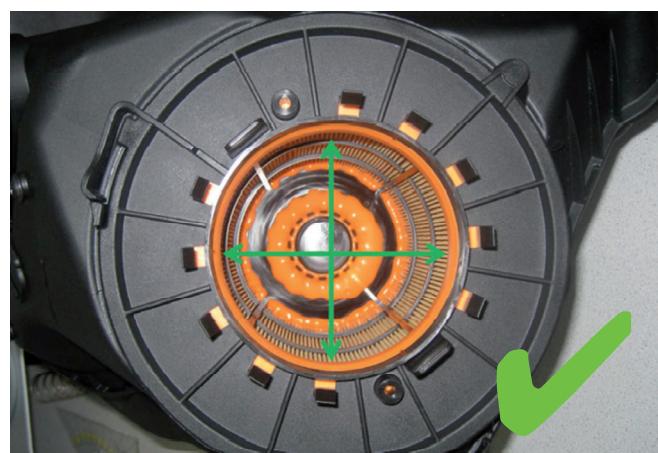
Εικόνα 3: Καθαρά τοποθετημένο στοιχείο φίλτρου αέρα σε κινητήρα V6 3.0 TDI

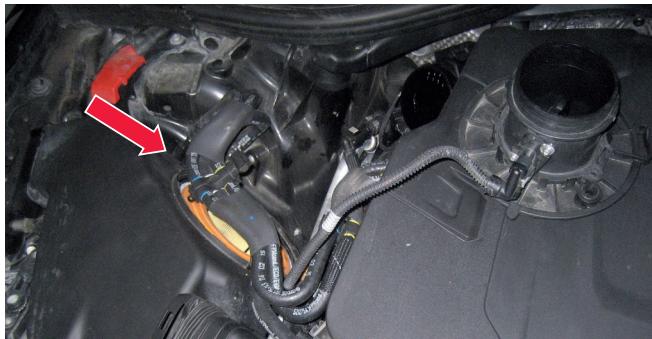
Ilustracja 1. Położenie montażowe filtra powietrza w silniku V6 3.0 TDI

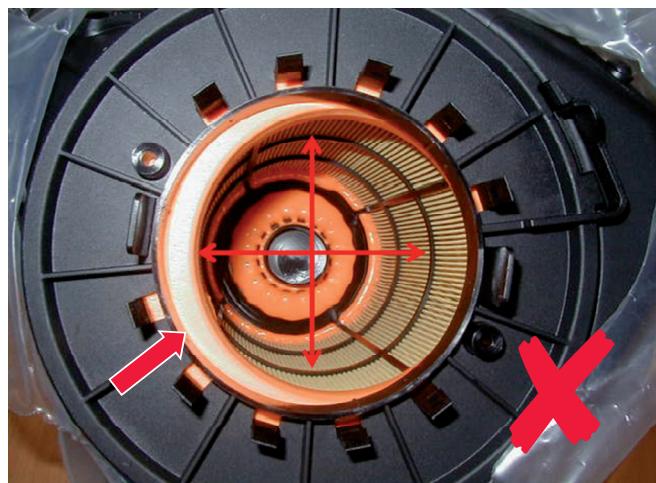
Takie niepoprawne położenie może m.in. stanowić przyczynę wyżej wymienionych usterek. Wynika to z zawirowań i nietypowych strumieni, które zakłócają sygnał masowego miernika przepływu powietrza. Ponadto do silnika dociera wtedy nieocyszczonone powietrze, co może się przyczyniać do przyśpieszonego zużycia i powstania innych szkód następnych.

Ilustracja 2. Wkład filtru powietrza umieszczony niecentralnie, nieocyszczonone powietrze może dotrzeć do silnika (patrz strzałka)

**Ważne:** Podczas wymiany filtra koniecznie należy uważać na poprawne położenie wkładu filtru powietrza! Jest on unieruchamiany od dołu przez znajdujący się w kasetce filtru krótki i od góry przez noski centrujące w pokrywie.

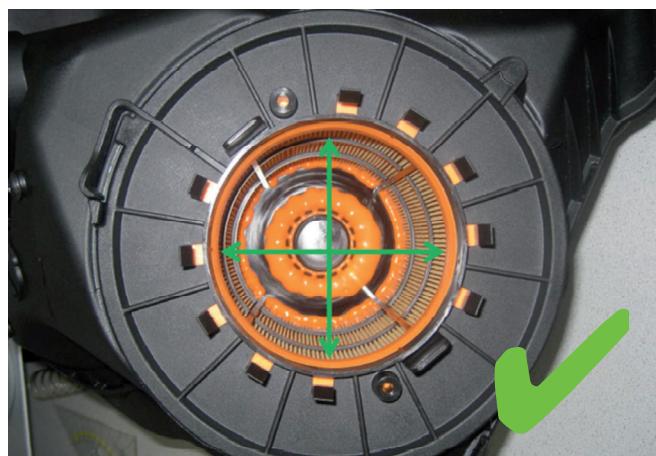
Ilustracja 3. Poprawnie włożony wkład filtru powietrza

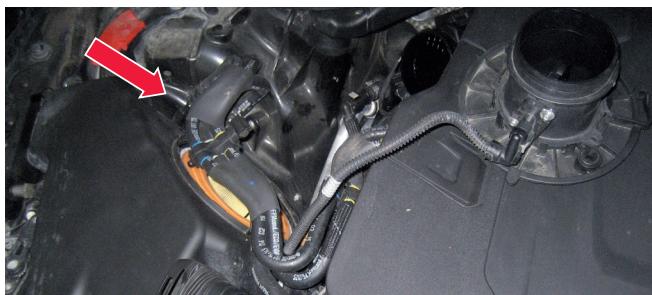
Рисунок 1: Положение воздушного фильтра в двигателе V6 3.0 TDI

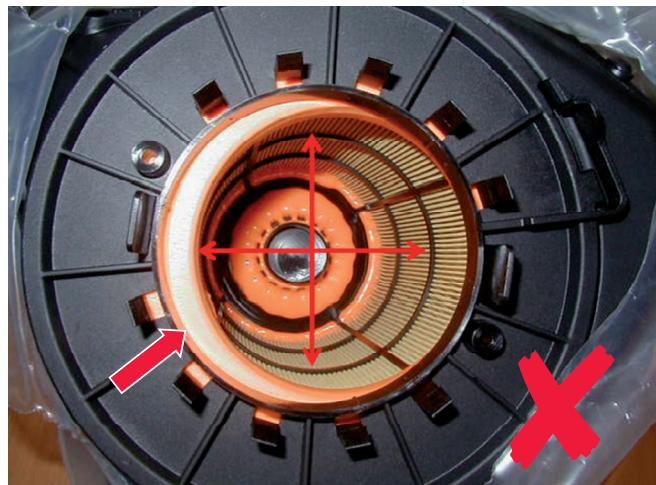
В результате неправильного размещения могут возникнуть, в частности, описанные выше неисправности. В фильтре образуются вихревые движения и неблагоприятные потоки воздуха, которые приводят к искажению сигнала расходомера массы воздуха. Кроме того, неочищенный воздух поступает в двигатель, что может привести к повышенному износу и другим повреждениям.

Рисунок 2: Патрон воздушного фильтра расположен со смещением от центра, загрязненный воздух может проникнуть в двигатель (см. стрелку)

**Важно:** При замене фильтра всегда обращать внимание на правильное размещение патрона воздушного фильтра! Внизу патрон фиксируется расположенным в коробке фильтра штуцером, а вверху — с помощью нескольких центрирующих выступов на крышке.

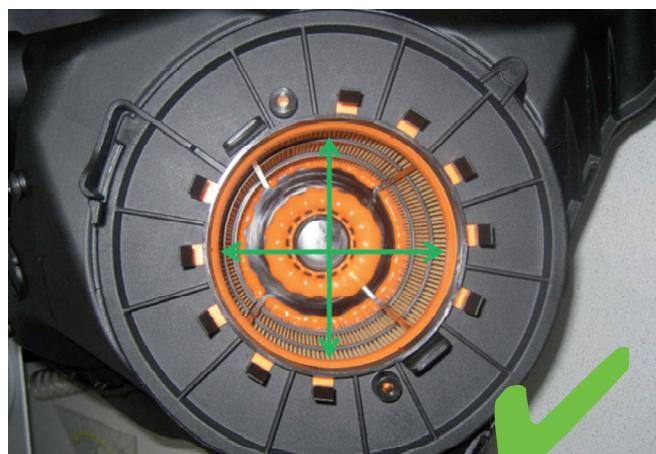
Рисунок 3: Правильно размещенный патрон воздушного фильтра

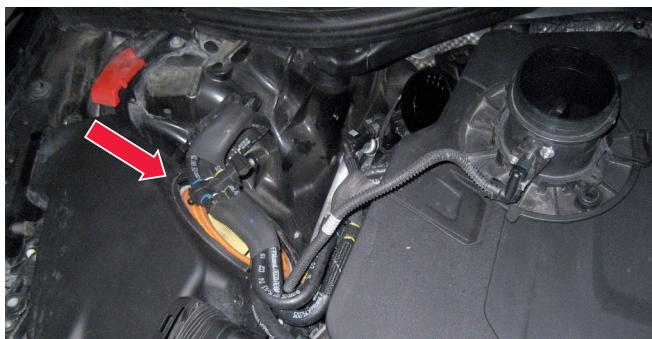
Figura 1: Posición de montaje de un filtro de aire en un motor V6 3.0 TDI

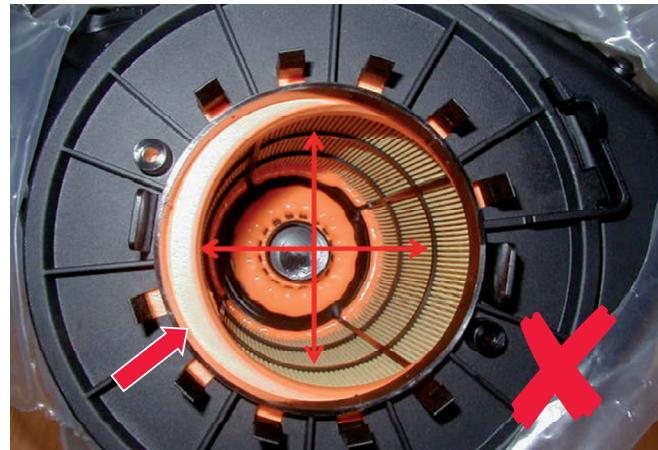
El posicionamiento erróneo puede provocar, entre otras cosas, las anomalías anteriormente mencionadas. Estas se deben en última instancia a turbulencias y flujos desfavorables que alteran la señal del caudalímetro. Además, en el motor penetra aire sin filtrar, que a su vez puede originar un mayor desgaste u otros daños derivados.

Figura 2: El elemento filtrante no está centrado, con lo que puede penetrar aire sin filtrar en el motor (véase flecha)

**Importante:** A la hora de cambiar el filtro es necesario comprobar la posición correcta del elemento filtrante. Este se enclava en la parte inferior mediante una tubuladura en la carcasa y en la parte superior mediante varios talones de centrado en la tapa.

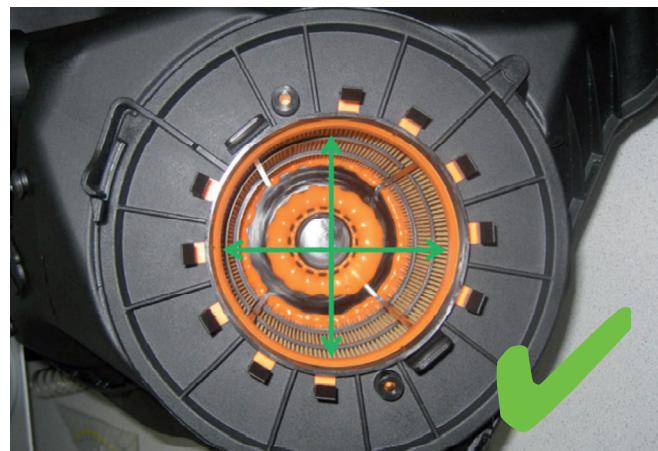
Figura 3: Elemento filtrante correctamente posicionado

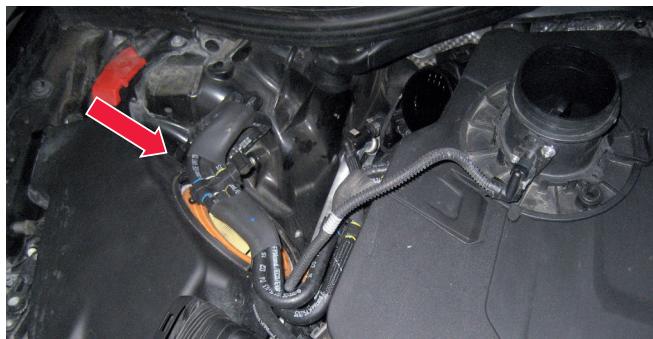
Resim 1: Bir V6 3.0 TDI motorda havafiltresinin montaj konumu

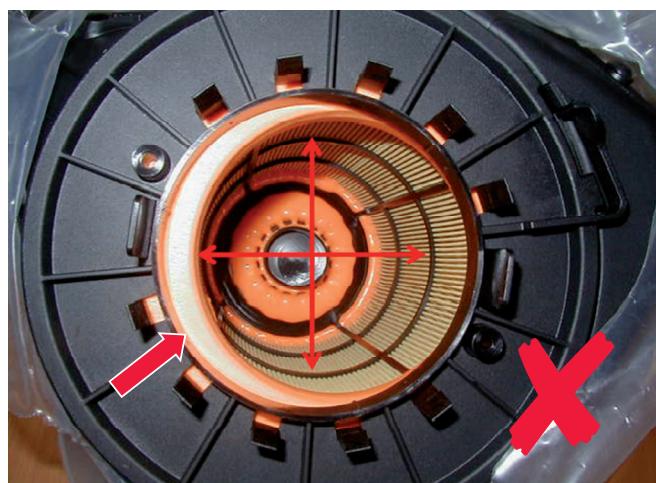
Yanlış konumlandırma nedeniyle, diğerlerinin yanı sıra yukarıda belirtilen arızalar ortaya çıkabilir. Arka planda, hava kütle ölçerin sinyalini yaniltan türbülanslar ve uygun olmayan akımlar meydana gelir. Bunların dışında, aşınmanın artmasına ve daha başka dolaylı hasarlara yol açabilecek olan temizlenmemiş hava, motorun içine ulaşır.

Resim 2: Havafiltresi elemanı ortalanmamış, temizlenmemiş havafiltresi kutusuna ulaşabilir (bkz. ok)

**Önemli:** Filtre değişimi sırasında, havafiltresi elemanın doğru konumlandırılmasına mutlaka dikkat edilmelidir! Bu eleman, alttanfiltre kutusunda bir manşon aracılığıyla, üstten de kapakta bulunan çok sayıda merkezleme tırnağı aracılığıyla kenetlenir.

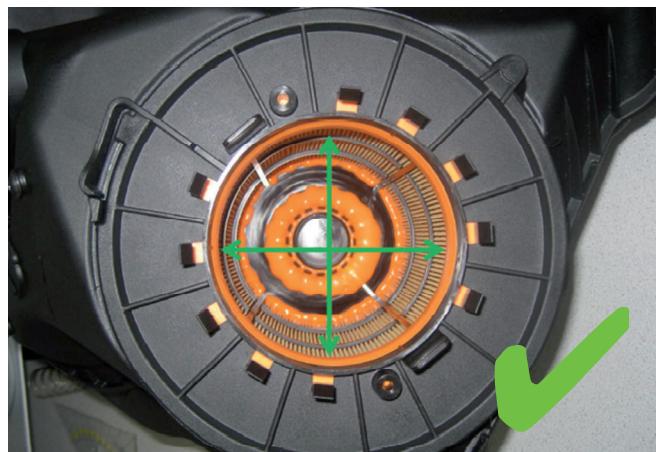
Resim 3: Temiz bir şekilde konumlandırılmış havafiltresi elemanı
