Technical Bulletin

0986021351

Application: Ford 2.0/2.4 diesel

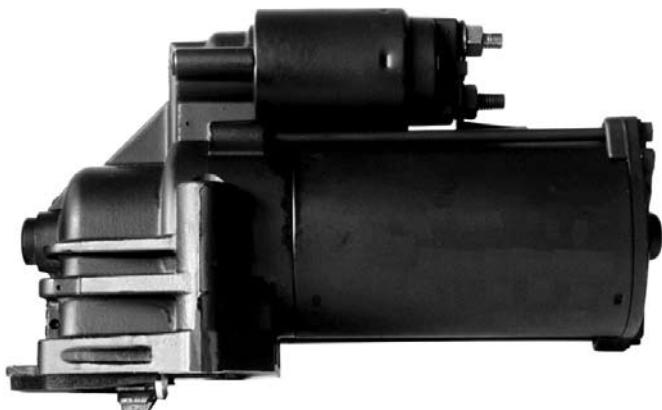
This application suffers from excessive steel-dust contamination.

Excessive amount of ferrous dust can be produced by the gradual degradation of the Dual-Mass Flywheel. This can cause the starter to fail by contaminating the starter magnets and the drive shaft.

Be aware if the replacement starter motor is installed without rectifying the cause of the dust, it will become contaminated and fail within a short time frame.
