# Technical *Info*

## Korrekte Montage der Spannrollen der Kits: CT 1038 K1, CT 1034 K1, CT 989 K1 und CT 731 K1

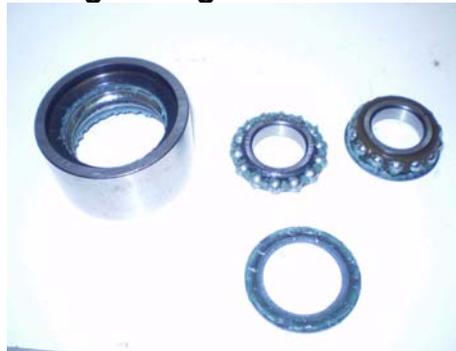
### Zerlegtes Lager

Die im Kit mitgelieferte Spannrolle zerlegt sich nach kurzer Laufzeit und führt i. d. R. zum Motorschaden.

Die Ursache ist ein Fluchtungsfehler im Riementrieb. Die Spannrolle wird außermittig belastet und fällt nach kurzer Laufzeit aus.
