Technical *Info*

Montage correct des galets tendeurs des kits CT 1038 K1, CT 1034 K1, CT 989 K1 et CT 731 K1

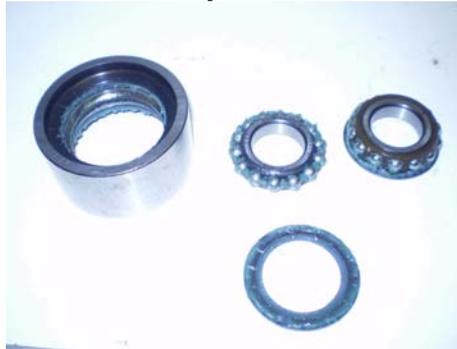
Le galet tendeur fourni dans le kit se décompose après une courte durée de service et provoque en règle générale un dommage moteur.

La cause en est une erreur d'alignement dans la transmission par courroie. Le galet tendeur subit une contrainte décentrée et défaille après une courte durée de service.

Palier décomposé

Ce qui est important pour le défilement d'une courroie dans l'alignement, ce sont un nettoyage approfondi du support du galet tendeur et le contrôle ultérieur que le galet repose bien sur toute sa surface sur le pivot.

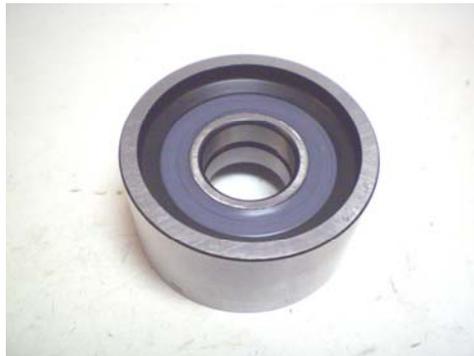
Galet intact
