Propisani način montaže kompletata zateznih remenica CT 1038 K1, CT 1034 K1, CT 986 K1 i CT 731 K1**Problem:**

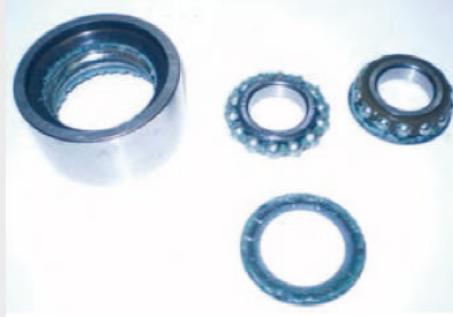
Demontirani ležaj

Zatezne remenice koje se isporučuju s kompletom pucaju nakon kraćeg perioda provedenog u radu, što obično dovodi do oštećenja motora.

To se dogod-a zbog nepropisne centriranosti pogona remena. Zatezna remenica izložena je opterećenju izvan simetrale i dolazi do kvara nakon kraćeg vremena provedenog u radu.

Kako biste osigurali propisanu centriranost remena, važno je da temeljito očistite držač zatezne remenice i da kasnije provjerite da li cijela površina remenice propisno naliježe na vodeći zatik.
