Technical *Info*

Einbauhinweis Spannrolle: CT 870 K1, CT 873 K1, CT 975 K3 – Opel 1,4/ 1,6/ 1,8/ 2,0-16V

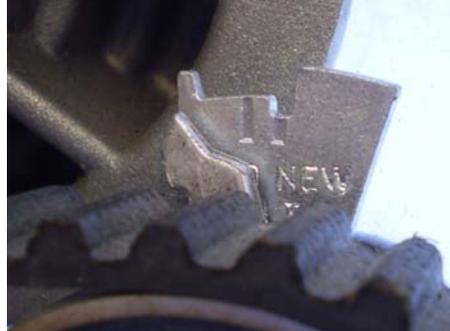
Die Spannrolle macht nach einiger Betriebszeit Geräusche. Im weiteren Betrieb kann der Gegenhalter brechen und der Riemen verliert seine Spannung. Dies führt in der Regel zu einem Motorschaden!

Der Zeiger der Spannrolle zeigt im kalten Zustand nicht mehr auf die Markierung und schlägt nach jedem Verbrennungstakt an den Kaltanschlag (Geräusche).

Zeigerstellung zu niedrig

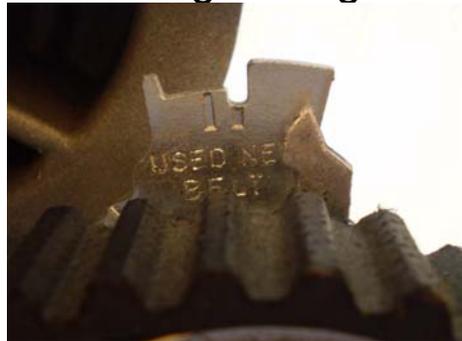
Vollanschlagstellung

Zum Spannen ist der Einstellexzenter **gegen** den Uhrzeigersinn (nach links) zu drehen. Der Zahnriementrieb muss **2x** mit **voll** gespannter Spannrolle von Hand durchgedreht werden. Erst **danach** ist die Spannung durch **Rechtsdrehen** des Exzenter auf die Markierung „new“ einzustellen.

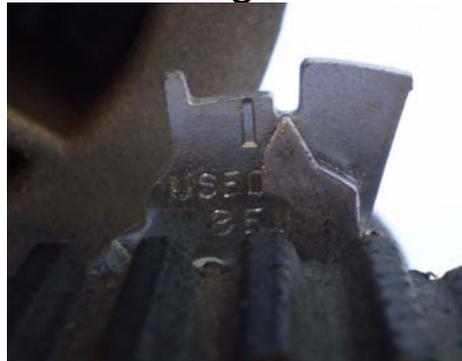
Endeinstellung
