Technical *Info*

Conseil de montage pour le galet tendeur : CT 870 K1, CT 873 K1, CT 975 K3 – Opel 1,4/ 1,6/ 1,8/ 2,0-16V

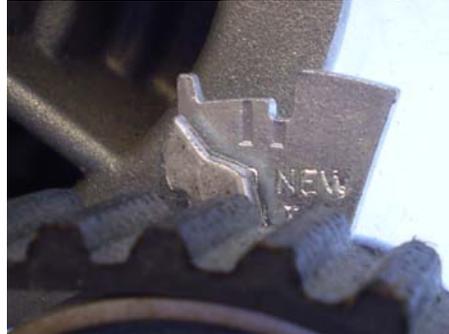
À froid, l'indicateur du galet tendeur ne concorde plus avec le repère et heurte la butée à froid après chaque temps de combustion (bruits).

Position de l'indicateur trop basse

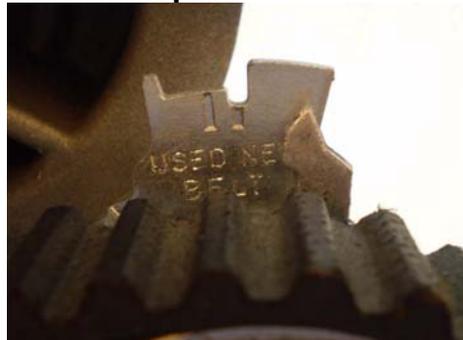
Position en pleine butée

Pour la tendre, il faut faire tourner l'excentrique de réglage dans le sens **inverse** des aiguilles d'une montre (vers la gauche). La transmission avec la courroie de distribution doit effectuer **2 tours** à la main alors que le galet tendeur est **bien** tendu. C'est seulement **après** qu'il est possible de régler la tension sur le repère "new" en faisant tourner l'excentrique **vers la droite**.

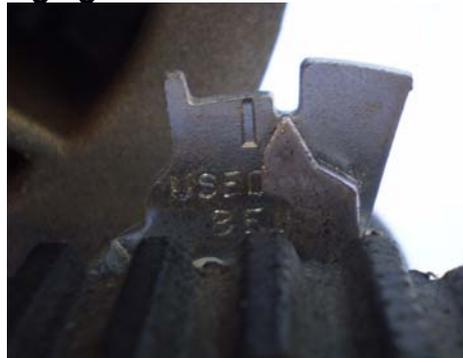
Réglage final
