# Technical *Info*

**Zahnriemenkit CT 939 K1- 5 am Beispiel :  
VW / Audi 2,4/ 2,5 TDI 5 Zyl.**

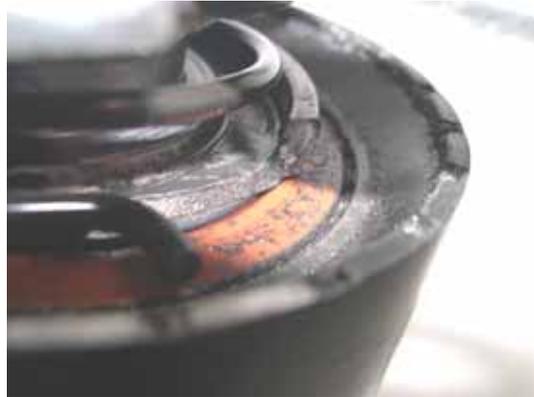
An der Spannrolle ist ein Gussstück  
abgebrochen bzw. die Feder ist  
gebrochen.

→ der Riemen ist übergesprungen  
bzw. die Spannrolle ist funktionslos.  
(Abb.1)

Die Ölkontamination hat den Ausfall  
der Rolle (zu große Oszillation der  
Feder) herbeigeführt. Es müssen  
immer die Wellendichtringe an KW /  
NW auf Funktion geprüft und ggf.  
erneuert werden. Ggf. ist auch die  
Dichtung des Ölpumpengehäuses  
zu erneuern.

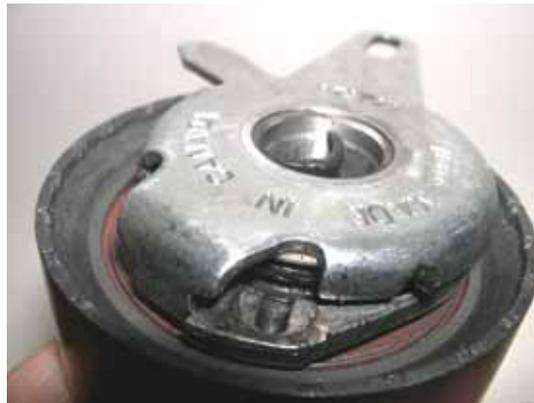
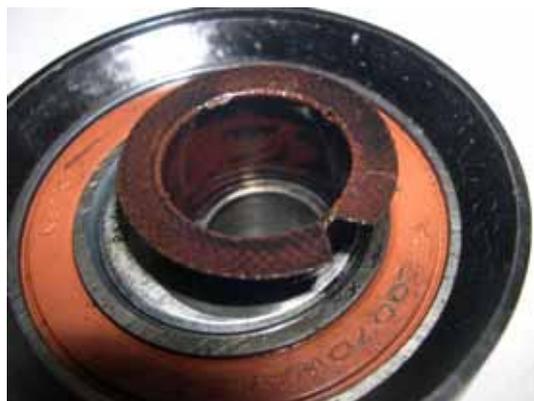
Die Spannrolle weist eine auffällige  
Ölkontamination auf. Die  
teflonbeschichtete Reibscheibe ist  
funktionslos. (Abb.2/ Abb.3)
