Technical *Info*

Änderung der Umlenkrolle CT 975 K1 in CT 975 K3 - Opel 1,6 / 1,8 16 V

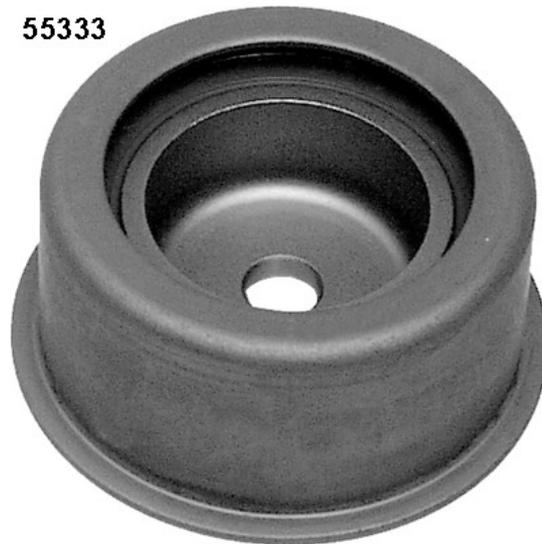
Abb. 1
Zu ersetzende Ausführung

Die gelieferte Umlenkrolle im Kit ist anders als im Fahrzeug eingebaut.

55333

Die neue Ausführung mit Kunststofflaufmantel (55373) muss lt. Hersteller bei Riemenwechsel anstelle der bisherigen Metallausführung (55333) verbaut werden.

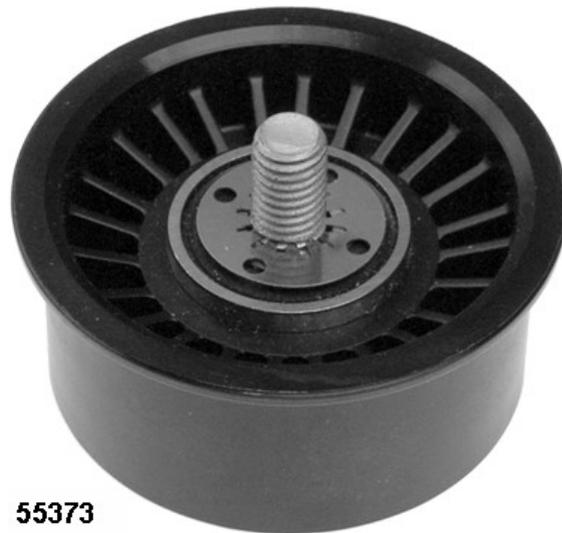
Abb.2
Neue Umlenkrolle

55373

Die neue Ausführung jetzt mit einer vormontierten Schraube versehen und kann direkt ersetzt werden.
