Risque de confusion entre les galets tendeur et de renvoi des kits CT1038K1 et CT1038K2 lors du montage

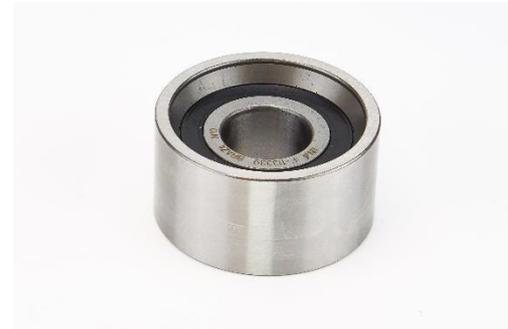
V55822 63,7 x 39 mm

Toute confusion entre les galets de renvoi et tendeur lors du montage entraîne un réglage défectueux de la tension. Il peut en résulter des bruits de fonctionnement accrus, voire même une détérioration du moteur.

Le galet de renvoi V55826 présente un diamètre de 67 mm. Le galet tendeur V55822 présente un plus petit diamètre : 63,7 mm.

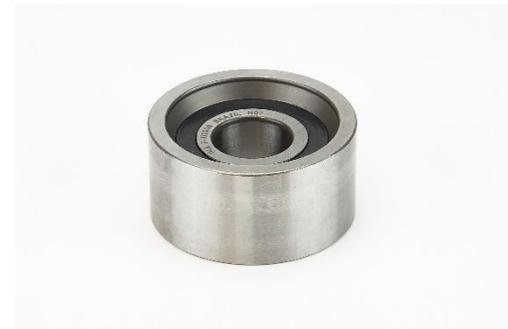
V55826 67 x 39 mm

Ces galets sont pratiquement identiques sur le plan visuel et ne se distinguent que par une petite différence de diamètre. Il est donc facile de faire la confusion entre ces deux galets.
