Buka iz pogona zupčastog remena, puknut remen, oštećenje motora. CT1078K1, CT1178K1 za Opel / Vauxhall / Chevrolet 1.7D/CDTI (A17 DT/DTC/DTE/DTF/DTI DTJ/DTR/DTS, Z17 DTJ/DTR)

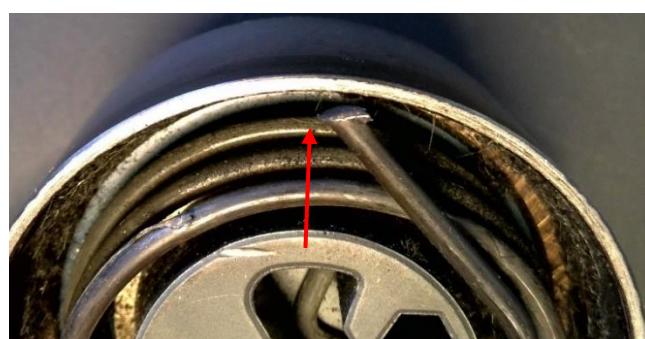
Buka iz pogona zupčastog remena.
Zupčasti remen preskače ili je puknut.
Jedan rub zupčastog remena istrošen je
cijelom dužinom. Zatezna opruga zatezne
remenice djelomično je ili potpuno
istrošena.

Provjerite je li cijela kontaktna površina postavljena ravno uz blok motora i je li zatezna opruga pravilno postavljena. Slijedite upute za montažu proizvođača vozila.

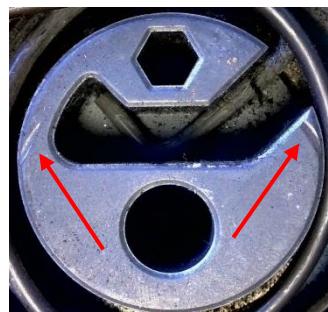
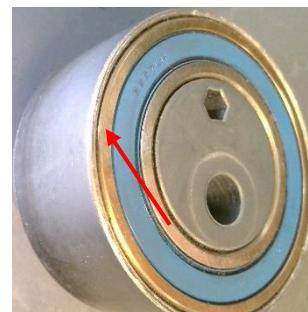
Kontaktna površina zatezne remenice nije bila ravno postavljena na blok motora tijekom montaže, zbog čega se zatezna opruga zaglavila između zatezne remenice i bloka motora. Zatezna remenica zbog toga se nakosila prilikom zatezanja vijka. To uzrokuje pomicanje zupčastog remena u stranu tijekom rada, što rezultira nepravilnim poravnanjem. Remenski pogon podložan je velikim naprezanjima i pretjeranom zagrijavanju. Zbog toga se vodilica kugličnog ležaja može odvojiti i početi trenjem trošiti zateznu oprugu ili čak proći kroz nju.
