### Sustitución del rodillo de inversión en los kits CT1014K2/ K5/ K3 y CT1078K1 para diversos modelos Opel/GM 1.7 DI/ DTI/ CDTI

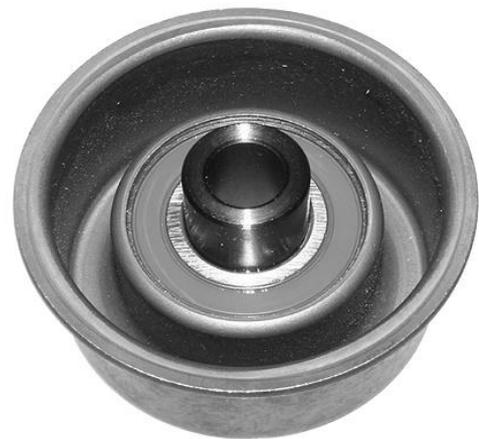
**Fig. 1**  
**Rodillo de inversión antiguo V55317**

El rodillo de inversión suministrado en el kit se diferencia del rodillo montado en el vehículo hasta ahora.

El rodillo de inversión antiguo (Fig. 1) ya no se utiliza según el catálogo del fabricante siendo sustituido por la nueva versión (Fig. 2) con rodamiento de bolas grande sin reborde.
