# Technical *Info*

## Cambio del kit de correa de distribución CT 909 K5 para VW/Audi/Skoda/Seat 1,8 T/2,0 al kit CT 909 K10

(Cambio del amortiguador tensor hidráulico al rodillo tensor mecánico)

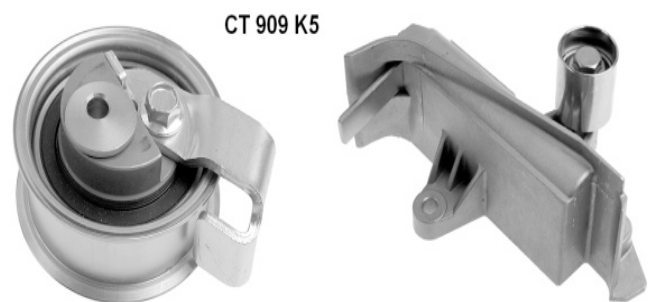
Las piezas suministradas en el kit de correa de transmisión no corresponden a la versión instalada (Figura 1).

Figura 1  
Versión a sustituir

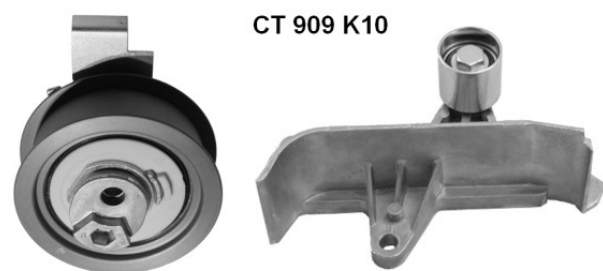
Según el fabricante del primer equipo, hay disponible un nuevo sistema de tensión, con un rodillo tensor mecánico, para los vehículos asignados según catálogo. El amortiguador tensor hidráulico con la polea de inversión pequeña es reemplazado por una nueva versión con sólo un soporte para la polea de inversión (Figura 2).

Figura 2  
Nuevo sistema de tensado
