ContiTech

Komplet za popravak zupčastog remena CT1077K2/ WP2 za Opel, Alfa, Fiat, Saab, Chevrolet različiti modeli 1,6/1,8 od 2003. godine

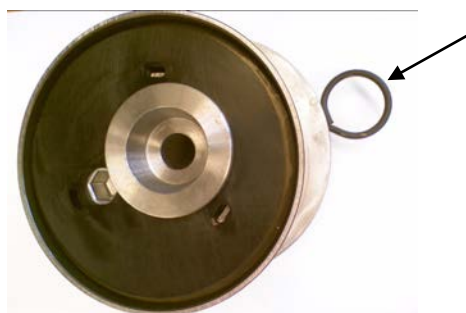
Sl. 1

Isporučeni stezni valjak optički se razlikuje od valjka koji je ugrađen u vozilo.

ContiTech isporučuje dva različita modela steznog valjka s rascjepkom ili bez nje KM-6333. Oba modela razlikuju se po montaži, no mogu se primjenjivati bez ikakvih problema.

Modeli valjaka s rascjepkom

Kod modela s montiranom rascjepkom ona se izvlači tek nakon polaganja remena.

I ovdje se automatski namješta zategnutost.

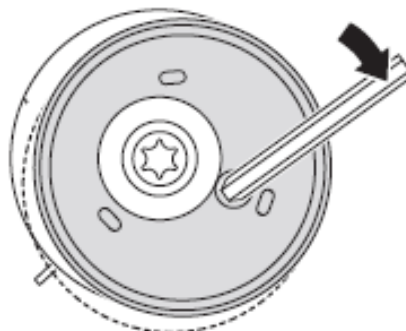
Sl. 2

Model valjka bez rascjepke

Model bez rascjepke **nakon** montaže na motoru (20 Nm + 120°) mora se najprije zategnuti šesterobridnim ključem od 6 mm u smjeru kazaljke na satu, kako bi se mogao postaviti remen. Nakon uklanjanja šesterobridnog ključa zategnutost se automatski namješta.

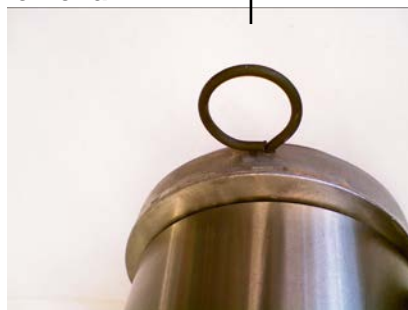
Sl. 3 Varijanta 2 - izvlačenje zatika nakon montaže remena
