# Blue Print ADG030148, ADG030149, ADG030150

Aplicatii:  
BMW MINI 1.4DT/1.6i 2001>2006i

## BMW MINI INLOCUIRE KIT DE AMBREIAJ

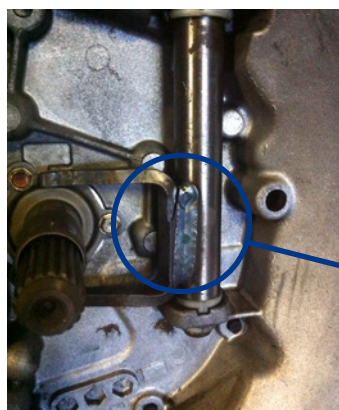
Am constatat că reala cauză a problemei poate fi însă o fisură în cordonul de sudură al furcii ambreiajului, fisura ce face ca furca să devină flexibilă în timpul acționării, împiedicând astfel ca ambreiajul să fie complet debreiat.

FURCA AMBREIAJULUI  
FISURATA

Recomandarea practică este montarea unei noi furci odată cu înlocuirea ambreiajului, fiind cunoscut faptul că furca ambreiajului prezintă probleme la modelul MINI. Având un timp de înlocuire de 6,5 ore, aceasta este o intervenție care evident că nu se dorește a fi efectuată de două ori pe același vehicul.

Blue Print recomandă, de asemenea, ca odată cu furca să fie înlocuite și bucșile de ghidare precum și boltul de blocare.
