Technical information 2009057

TECHNICAL DATA SHEET 2009057

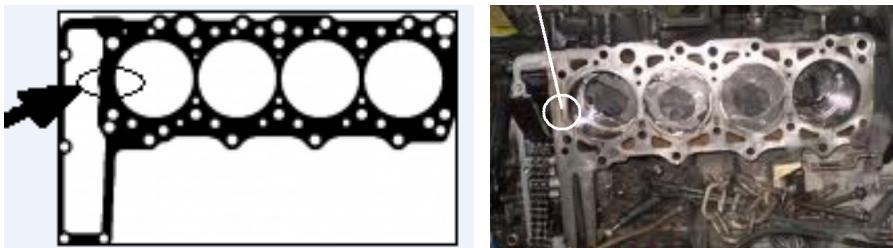
We would like to inform you that this type of OM601 motor is likely to burn the cylinder head gasket in the oil flow area of the motor block to the cylinder head, near the combustion chamber of cylinder No. 1 on the distribution side, in the area indicated below.

This causes oil to enter the combustion chamber of cylinder # 1, producing increased engine oil consumption and a large amount of white smoke through the exhaust and even producing an engine boost, giving the appearance of a broken turbo, when it really is not.

Make sure before installing the turbo that the channelling of the cylinder head and the outlet of the exhaust gases in cylinder head # 1 to the exhaust manifold are completely dry (only soot), and not moist, and oil is exiting from that channel in liquid form toward the turbocharger.

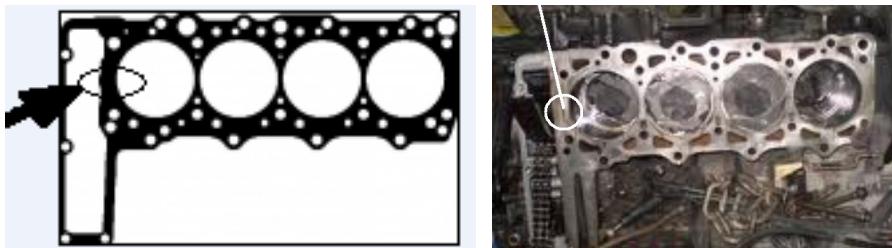
Wir informieren Sie darüber, dass beim Motortyp OM601 die Zylinderkopfdichtung zu Verbrennungsschäden neigt. Es handelt sich um die Durchflusszone des Motoröls vom Motorblock zum Zylinderkopf, sehr nah an der Verbrennungskammer des Zylinders Nr.1 an der Verteilerseite, wie unten markiert.

Folglich tritt Öl in die Verbrennungskammer des Zylinders Nr.1 ein. Somit verbraucht der Motor Öl und aus dem Auspuff entweichen große Mengen weißen Rauchs. Sogar eine Übersättigung des Motors kann auftreten. In diesem Fall deuten die Anzeichen fälschlicherweise auf einen Schaden am Turbo hin.

Überzeugen Sie sich vor der Montage des Turboladers davon, dass die Leitungen am Zylinderkopf und der Abgasaustritt vom Kopf des Zylinders Nr. 1 zum Auspuffkrümmer vollkommen trocken sind (nur Fuß). Das Öl muss flüssig aus diesen Leitungen in Richtung Turbolader auslaufen.

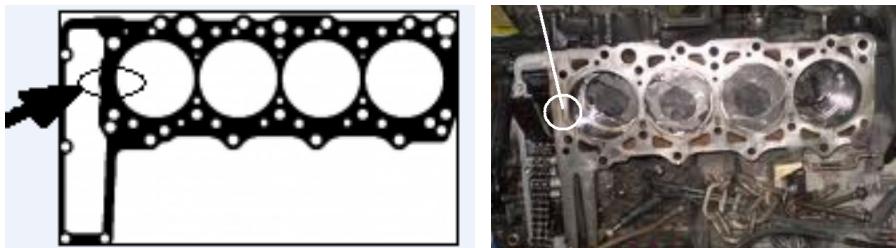
Vi vil gerne informere dig om, at denne type OM601-motor sandsynligvis vil brænde cylinderhovedpakningen i olietilførselsområdet fra motorblokken til cylinderhovedet, nær forbrændingskammeret på cylinder nr. 1 på distributionssiden, i det område, der er angivet nedenfor.

Dette medfører, at der kommer olie ind i forbrændingskammeret i cylinder nr. 1, hvilket giver et øget olieforbrug i motoren og en stor mængde hvid røg gennem udstødningen og endda overboosting af motoren, hvilket giver indtryk af en defekt turbo, selv om det ikke er tilfældet.

Kontroller, inden turboen monteres, at cylinderhovedets kanalisering og udstødningsgassernes udløb fra cylinderhoved nr. 1 til udstødningsmanifolden er helt tørre (kun sod) og ikke fugtige, og at der kommer olie ud fra denne kanal i flydende form mod turboladeren.

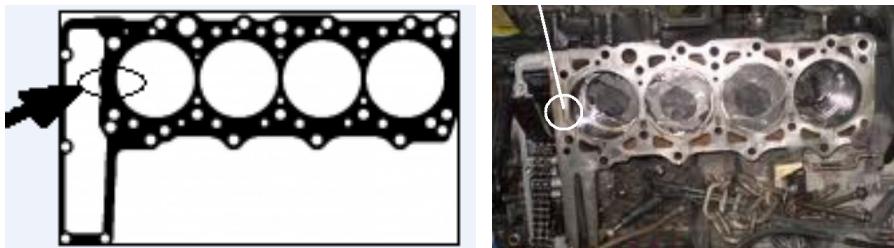
Nous vous informons que ce type de moteur OM601 a tendance brûler le joint de culasse dans la zone du passage de l'huile du bloc moteur vers la culasse, près de la chambre de combustion du cylindre n° 1 du côté de la distribution, la zone indiquée ci-dessous.

Cela provoque une entrée d'huile dans la chambre de combustion du cylindre n°1, ce qui a pour conséquence une consommation d'huile du moteur, beaucoup de fumée blanche à l'échappement, et même une suralimentation du moteur, qui peut laisser croire que le turbo cassé alors qu'il ne l'est pas.

Avant de monter le turbo, assurez-vous que le tuyau de la culasse, la sortie des gaz d'échappement de la culasse du cylindre n°1 vers le collecteur d'échappement, est complètement sec (seulement de la suie) et non humide et qu'il n'y a pas d'huile qui sort sous forme liquide de ce tuyau vers le turbo compresseur.

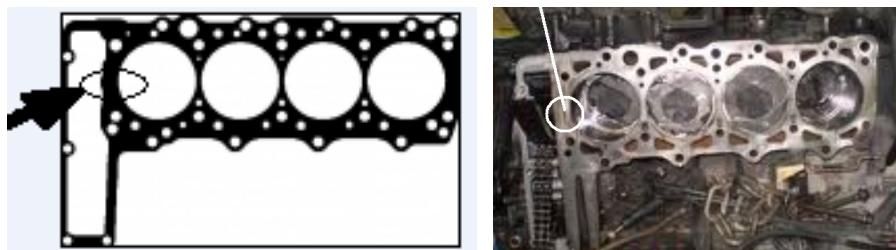
Informarles que este tipo de motor OM601, es propenso a quemar la junta de culata, en la zona del paso de aceite del bloque de motor a la culata, muy próximo a la cámara de combustión del cilindro N° 1 lado de distribución, en la zona abajo señalada.

Esto ocasiona, una entrada de aceite a la cámara de combustión del cilindro N°1, produciendo un consumo de aceite de motor, gran cantidad de humo blanco por el escape, e incluso sobrealimentación del motor, pareciendo una rotura de turbo, cuando realmente no lo es.

Cerciórense antes de montar el turbo, de que la canalización de la culata, salida de gases de escape en la culata del cilindro nº 1 al colector de escape, está completamente seca, (únicamente hollín) y no está húmeda y está saliendo aceite de forma líquida por dicha canalización, en dirección al turbo compresor.

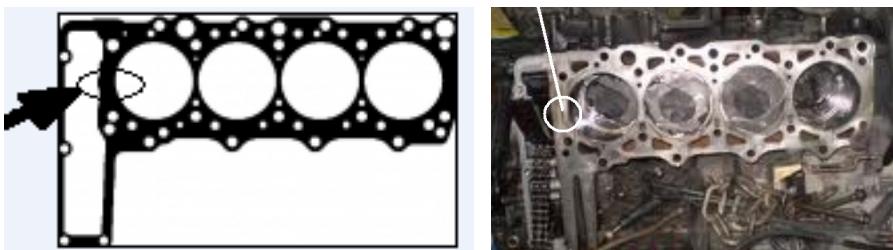
Si informa che questo tipo di motore OM601 è propenso a bruciare la guarnizione della culatta, nella zona del passaggio dell'olio dal blocco motore alla culatta, molto vicino alla camera di combustione del cilindro N° 1, lato distribuzione, nella zona sotto indicata.

Ciò provoca un ingresso di olio nella camera di combustione del cilindro N°1, causando un consumo d'olio del motore, una grande quantità di fumo bianco che esce dallo scarico e anche una sovralimentazione del motore; dà l'impressione di una rottura de turbo, quando in realtà non lo è.

Verificare, prima di montare il turbo, che la canalizzazione della culatta, l'uscita dei gas di scarico nella culatta dal cilindro n° 1 al collettore di scarico sia completamente asciutta (soltanto fuligGINE), non sia umida e non stia uscendo olio in forma liquida da tale canalizzazione in direzione del turbo compressore.

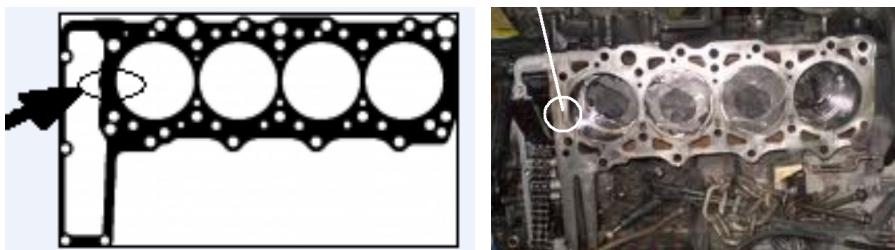
Queremos informá-los de que este tipo de motor, o OM601, é propenso a queimar a junta da cabeça na zona de passagem do óleo do bloco do motor para a cabeça, muito perto da câmara de combustão do cilindro N.º 1 lado de distribuição, na zona abaixo assinalada.

Isto provoca uma entrada de óleo na câmara de combustão do cilindro N.º 1, originando um consumo de óleo do motor, grande quantidade de fumo branco pelo escape e, inclusivamente, sobrealimentação do motor, parecendo uma rutura de turbo, quando realmente não o é.

Certifique-se, antes de montar o turbo, de que a canalização da cabeça, saída de gases de escape na cabeça do cilindro n.º 1 para o coletor de escape, está completamente seca (unicamente fuligem), não está húmida nem sai óleo de forma líquida pela referida canalização em direção ao turbocompressor.

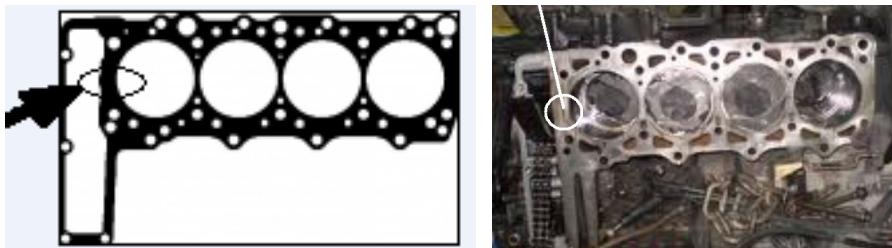
Informujemy, że w tym typie silnika OM601 istnieje prawdopodobieństwo spalenia uszczelki głowicy cylindra w obszarze przepływu oleju z bloku silnika do głowicy cylindra, w pobliżu komory spalania cylindra nr 1 po stronie rozdzielczej, w obszarze wskazanym poniżej.

Powoduje to przedostawianie się oleju do komory spalania cylindra nr 1, co powoduje zwiększone zużycie oleju silnikowego i dużą ilość białego dymu w wydechu, a nawet podbicie silnika, dając wrażenie zepsutego turbo, podczas gdy w rzeczywistości tak nie jest.

Przed zamontowaniem turbo należy upewnić się, że kanały w głowicy cylinderów i wylot spalin w głowicy cylinderów nr 1 do kolektora wydechowego są całkowicie suche (tylko sadza), a nie wilgotne, a olej wydostaje się z tego kanału w postaci płynnej w kierunku turbosprężarki.

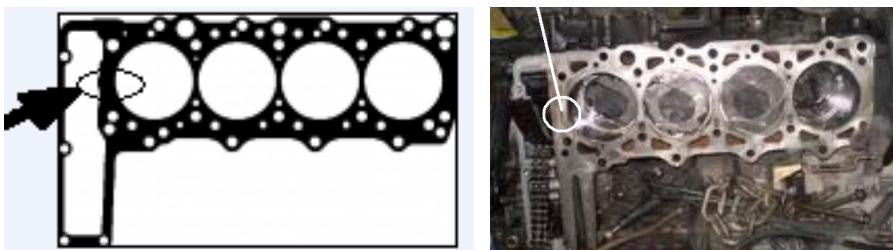
Účelem tohoto sdělení je vás informovat, že u tohoto typu motoru OM601 může dojít ke spálení těsnění hlavy válce v oblasti průchodu oleje z bloku motoru do hlavy válce, situované velmi blízko spalovací komory válce č. 1 na straně distribuce, v oblasti označené níže.

Při vstupu oleje do spalovací komory válce č.1 a spotřebě oleje motorem dojde k výfuku velkého množství bílého kouře a dokonce i přeplnění motoru. To může vypadat jako zničení turba, ačkoliv tomu tak není.

Ujistěte se před montáží turba, že je potrubí hlavy válce a výstup výfukových plynů hlavy válce č.1 na výfukovém kolektoru zcela suchý (pouze saze), není vlhký a z potrubí vytéká tekutý olej do turba kompresoru.

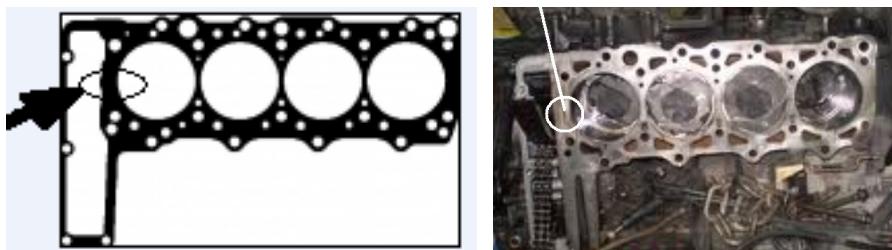
Dorim să vă informăm că acest tip de motor OM601 este susceptibil să ardă garnitura de etanșare a chiulasei în zona de curgere a uleiului de la blocul motor la chiulasă, în apropierea camerei de ardere a cilindrului nr. 1, pe partea de distribuție, în zona indicată mai jos.

Acest lucru face ca uleiul să intre în camera de ardere a cilindrului nr. 1, producând un consum crescut de ulei de motor și o cantitate mare de fum alb prin eșapament și chiar producând o supraalimentare a motorului, dând impresia unui turbo stricat, când în realitate nu este aşa.

Asigurați-vă, înainte de a instala turbocompresorul, că canalizarea capului cilindrului și ieșirea gazelor de eșapament din capul cilindrului # 1 către colectorul de evacuare sunt complet uscate (doar fungingine), și nu umede, iar uleiul iese din acel canal sub formă lichidă spre turbocompresor.

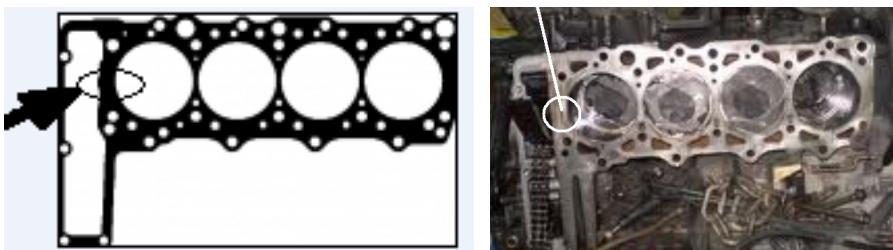
Tájékoztatjuk Önt, hogy az OM601 típusú motorok esetében fennáll a hengerfejtömítés megégésének veszélye a motorblokk és a hengerfej közötti olajfolyás területén, az 1. számú henger égésterének közelében, az elosztóoldalon, az alább jelzett területen.

Ennek következtében olaj kerül az 1. henger égéstermébe, ami megnövekedett motorolaj-fogyasztást és nagy mennyiségű fehér füstöt eredményez a kipufogón keresztül, sőt, a motor felpörgését is előidézi, ami egy elromlott turbó látszatát kelti, holott valójában nem az.

A turbó beszerelése előtt győződjön meg arról, hogy a hengerfej csatornázása és az 1. számú hengerfejben a kipufogógázok kipufogócsőbe való kivezetése teljesen száraz (csak korom), és nem nedves, és az olaj folyékony formában távozik ebből a csatornából a turbófeltöltő felé.

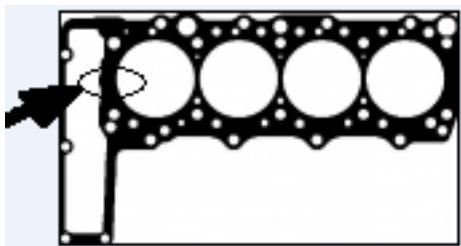
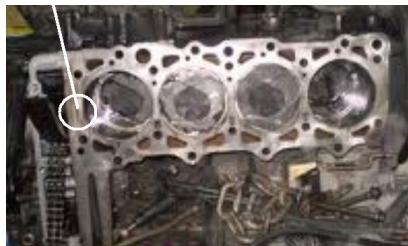
Obveščamo vas, da pri tem tipu motorja OM601 obstaja verjetnost zažiga tesnila glave valja na območju pretoka olja od bloka motorja do glave valja, v bližini zgorevalne komore valja št. 1 na distribucijski strani, na območju, ki je navedeno spodaj.

Zaradi tega v zgorevalno komoro valja št. 1 pride olje, kar povzroči večjo porabo motornega olja in veliko količino belega dima skozi izpuh ter celo povečanje moči motorja, kar daje videz pokvarjenega turbopolnilnika, čeprav to v resnici ni tako.

Pred namestitvijo turbopolnilnika se prepričajte, da sta kanal glave valjev in odvod izpušnih plinov v glavi valjev št. 1 v izpušni kolektor popolnoma suha (samo saje) in ne vlažna ter da olje iz tega kanala v tekoči obliki izstopa proti turbopolnilniku.
