## SERVICE INFO – LuK 0089

# Ambreiaje cu discuri duble LuK

## Deteriorare la transport din cauza manipulării incorecte

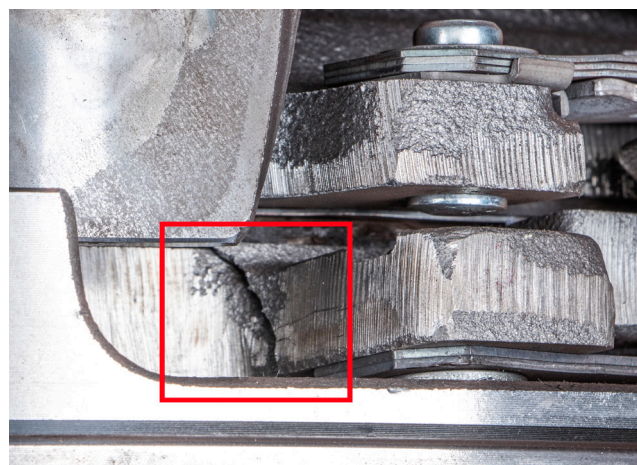
Fig. 1: Ruperea camei la locul de fixare a arcului cu foi tangențiale

Verificarea continuă a calității și experiența de pe piață arată că ambreiajele cu disc dublu se deteriorează adesea în timpul transportului, din cauza manipulării incorecte. Principala cauză a acestei deteriorări o constituie sarcinile de impact laterale, care rezultă din metodele necorespunzătoare de încărcare sau asigurarea incorectă a încărcăturii.

În cele mai multe cazuri, acest sarcini de impact provoacă ruperi ale camelor la locul de fixare a arcurilor cu foi tangențiale (Fig. 1), care duc apoi la probleme de deconectare a ambreiajului. De asemenea, fragmente de camă sau părți din arc cu foi tangențiale se pot desprinde brusc, chiar și la turații reduse, putând provoca deteriorarea gravă a carcasei-clopot. Din acest motiv, nu trebuie montată în niciun caz o placă de presiune deteriorată, deoarece aceasta ar putea atrage după sine costuri ulterioare mari.

În asemenea cazuri, acordați atenție următoarelor aspecte:

- La sosire, ambalajul ambreiajului trebuie să fie nedeteriorat, pe cât posibil. Dacă ambalajul a fost deteriorat în timpul transportului, faceți o inspecție vizuală detaliată a ambreiajului, pentru a vedea dacă există vreo deteriorare, ca cea menționată mai sus
- Orice sarcini de impact asupra ambreiajului, în special sarcinile de impact laterale, trebuie evitate
- Întrucât ambreiajul este relativ greu, este bine să se folosească un dispozitiv de ridicat pentru a-l manipula
