Frühzeitiger Ausfall von Heiz- und Wasserkühler durch verunreinigten Kühlkreislauf nach einem Austausch

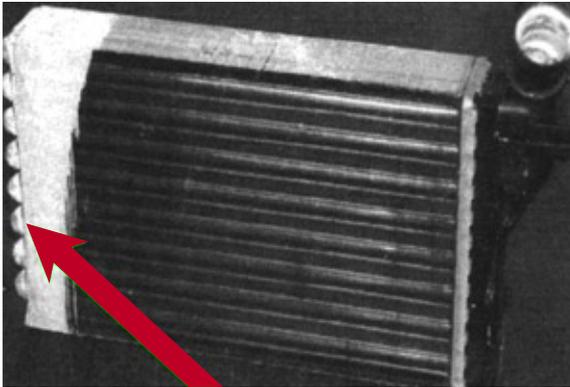
Die Leckagen bilden sich, wie in Abb. 1 zu sehen, meist in der Nähe der U-Bögen. Verschiedene Hersteller sind der Sache auf den Grund gegangen und haben festgestellt, wenn das Kühlsystem vor dem Austausch nicht gereinigt bzw. gespült wird, sammeln sich Fremdkörper an den Turbolatoren, die zu einem frühzeitigen Ausfall führen.

Abb.1 zeigt einen völlig undichten Heizkörper, nachdem er neun Monate in einem Auto eingebaut war.

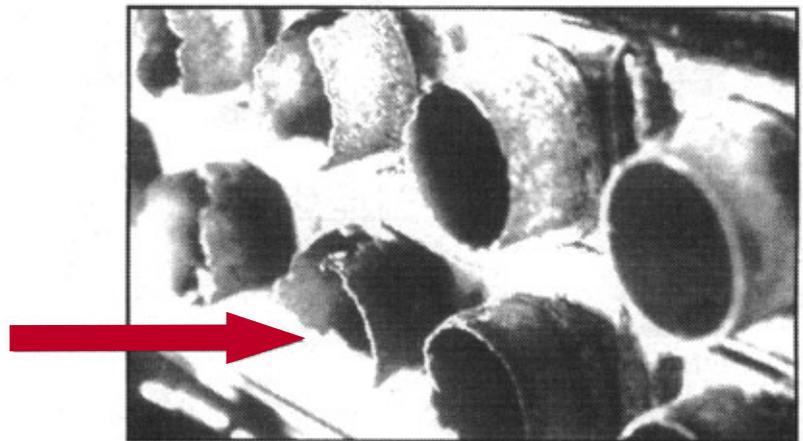
Abb.2 zeigt die Spiralform des Turbolators. An der oberen Spirale haben sich Festkörper angesammelt.

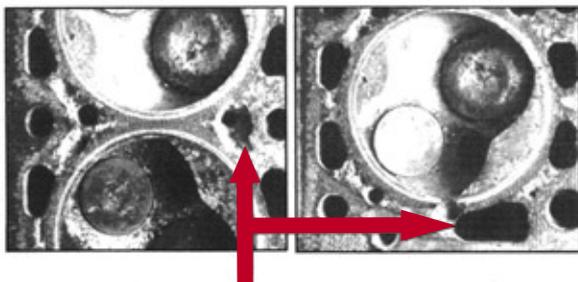
Abb. 4+5 (oben) zeigen wie die Zylinderkopfoberfläche bei der Verwendung von schlechtem oder zu wenig Frostschutz von Korrosion angegriffen wird. Die freigesetzten metallischen Fremdkörper zirkulieren im Kühlsystem und werden kleinere Öffnungen wie z.B. die U-Bögen im Heizkörper blockieren.

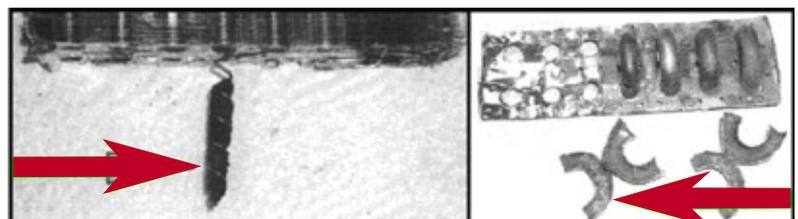
Abb. 6 (unten links) zeigt wie Fremdkörper sich an den Turbolatoren angesammelt haben, was den Korrosionsprozess beschleunigen wird.

Abb.7 (unten rechts) zeigt einige aufgeschnittene U-Bögen. Auf der Innenseite der U-Bögen sind angesammelte Spuren von Fremdkörpern sichtbar.
