Technical information 2009056

TECHNICAL DATA SHEET 2009056

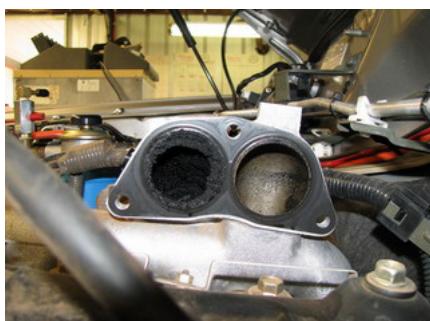
These rich gases enter the intake manifold which, together with the exhaust gases from the EGR, forms an oily substance which is deposited into the intake manifold, particularly in the cylinders closest to the EGR, and with time limiting the flow of air into the motor.

Blind intake manifold

Pay special attention before installing the turbo in the motor, and make sure that the entire air intake system is clean, that the motor has not been damaged and that nothing remains of the motor breakdown in the exhaust manifolds which may damage the new turbine of the new turbo again by impacts or excessive temperatures.

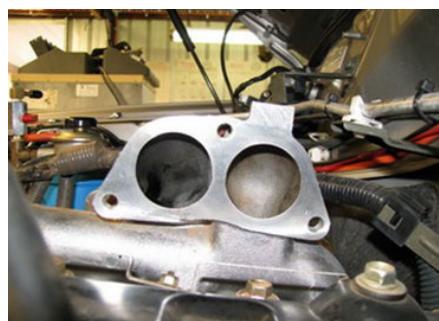
Clean intake manifold

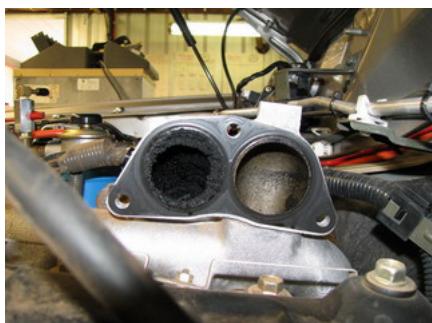
Diese gesättigten Gase treten in den Einlassverteiler ein, wo sich zusammen mit den Abgasen aus der Abgasrückführung eine fettige Substanz bildet, die sich im Einlassverteiler ablagert, insbesondere auf den der Abgasrückführung am nächsten gelegenen Zylindern, wodurch mit der Zeit der Lufteintritt ins Motorinnere verringert wird.

Verstopfter Einlassverteiler

Achten Sie vor dem Einbau des Turbos in den Motor besonders darauf und stellen Sie sicher, dass das gesamte Lufteinlasssystem vollkommen sauber ist, dass der Motor nicht beschädigt wurde und dass keine Reste des Motorschadens in den Abgassammelnern vorhanden sind, die die neue Turbine des neuen Turbos durch Einschläge oder Temperaturexzesse beschädigen könnten.

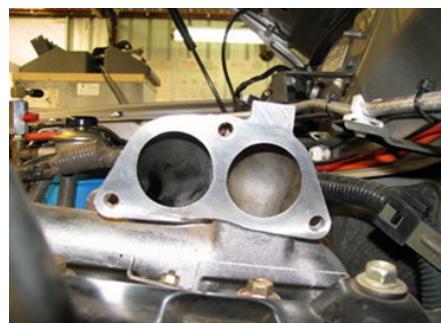
Sauberer Einlassverteiler

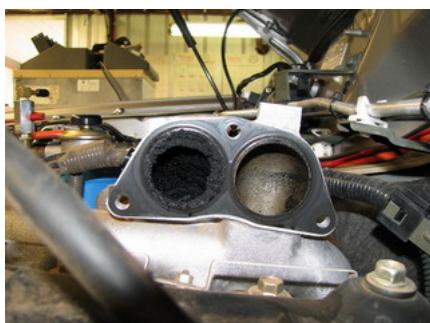
Disse rige gasser kommer ind i indsugningsmanifolden, som sammen med udstødningsgasserne fra EGR danner en olieagtig substans, der aflejres i indsugningsmanifolden, især i de cylindre, der er tættest på EGR, og som med tiden begrænser luftstrømmen ind i motoren.

Blind indsugningsmanifold

Vær særlig opmærksom, inden du monterer turboen i motoren, og sorg for, at hele luftindtagssystemet er rent, at motoren ikke er blevet beskadiget, og at der ikke er rester af motorhavariet i udstødningsmanifoldene, som kan beskadige den nye turbine i den nye turbo igen ved stød eller for høje temperaturer.

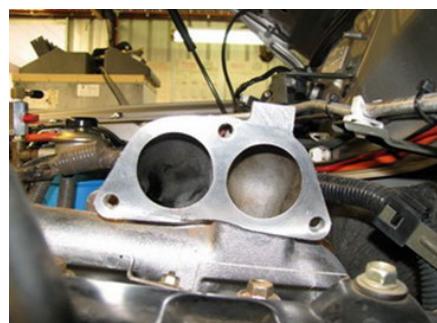
Rengør indsugningsmanifoldet

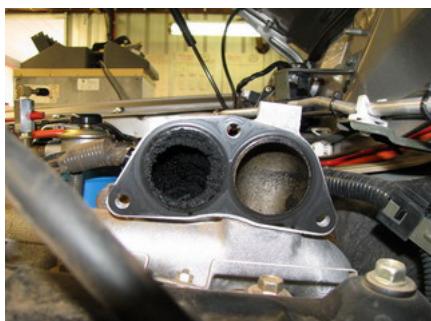
Ces gaz enrichis entrent dans le collecteur d'admission et avec les gaz d'échappements de l'EGR, ils forment une substance grasse qui se dépose dans le collecteur d'admission, surtout dans les cylindres qui sont près de l'EGR, et avec le temps, ils réduisent le passage de l'air à l'intérieur du moteur.

Collecteur d'admission bouché

Vous devez faire bien attention avant de monter le turbo sur le moteur et vous assurez que tout le système d'admission d'air est propre, que le moteur n'est pas endommagé, et qu'il ne reste aucune trace de rupture du moteur dans les collecteurs d'échappement, ce qui pourrait endommager la nouvelle turbine du nouveau turbo à cause d'impacts ou de surchauffe.

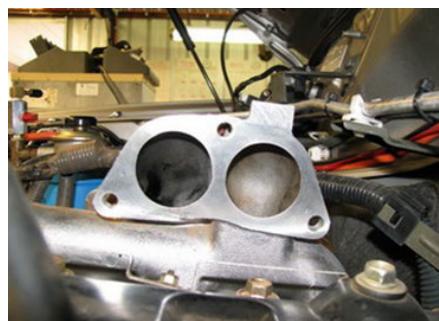
Collecteur d'admission propre

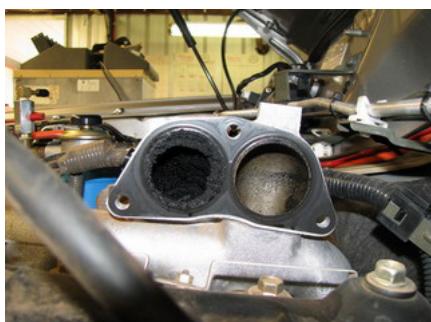
Estos gases ricos, entran en el colector de admisión, que junto con los gases de escape de la EGR, forman una sustancia grasienta, que se deposita en el colector admisión, sobre todo en los cilindros más próximos a la EGR, restringiendo con el tiempo, el paso de aire al interior del motor.

Colector de admisión cegado

Presten especial atención, antes de montar el turbo en el motor, y asegúrense que todo el sistema de admisión de aire está completamente limpio, que el motor no ha sufrido daños, y que no quedan restos de la rotura del motor en los colectores de escape, que puedan dañar la nueva turbina del turbo nuevo, por impactos o por excesos de temperatura.

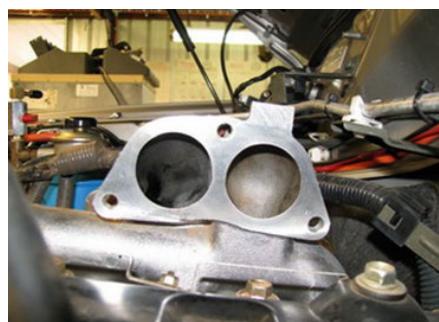
Colector de admisión limpio

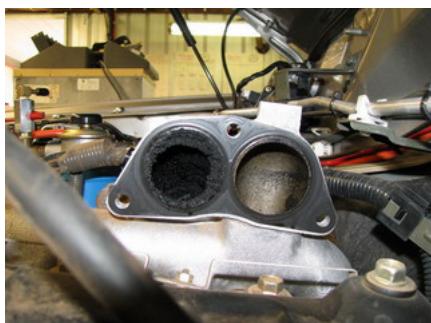
Questi gas ricchi entrano nel collettore di aspirazione e, assieme ai gas di scarico della EGR, vengono a formare una sostanza grassa che si deposita nel collettore di aspirazione, soprattutto sui cilindri più vicini alla EGR, restringendo, col passare del tempo, il passaggio dell'aria all'interno del motore.

Collettore di aspirazione otturato

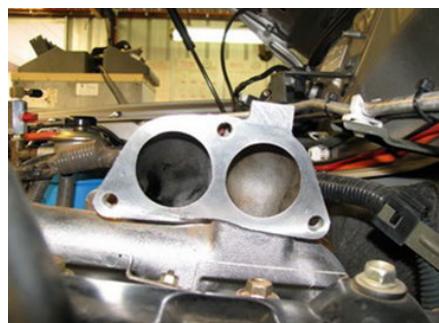
Collettore di aspirazione pulito

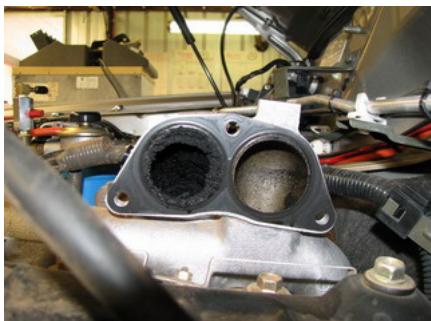
Estes gases ricos entram no coletor de admissão que, juntamente com os gases de escape da EGR, formam uma substância gordurosa que se deposita no coletor de admissão, sobretudo nos cilindros mais próximos da EGR, restringindo, com o tempo, a passagem de ar para o interior do motor.

Coletor de admissão obstruído

Preste especial atenção antes de montar o turbo no motor e verifique se todo o sistema de admissão de ar está completamente limpo, se o motor não sofreu danos, e se não há restos da rutura do motor nos coletores de escape que possam danificar a nova turbina do turbo novo devido a impactos ou a excessos de temperatura.

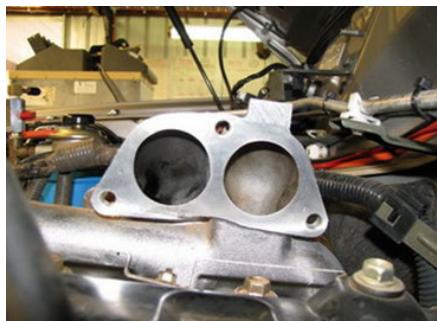
Coletor de admissão limpo

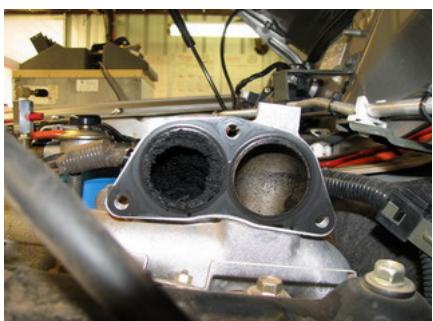
Te bogate gazy dostają się do kolektora dolotowego, gdzie wraz ze spalinami z EGR tworzą oleistą substancję, która odkłada się w kolektorze dolotowym, szczególnie w cylindrach położonych najbliżej EGR, z czasem ograniczając przepływ powietrza do silnika.

Ślepy kolektor dolotowy

Zwróć szczególną uwagę przed zamontowaniem turbo w silniku, i upewnij się, że cały układ dolotowy powietrza jest czysty, że silnik nie został uszkodzony i że nic nie pozostało z awarii silnika w kolektorach wydechowych, które mogą ponownie uszkodzić turbinę nowego turbo przez uderzenia lub nadmierne temperatury.

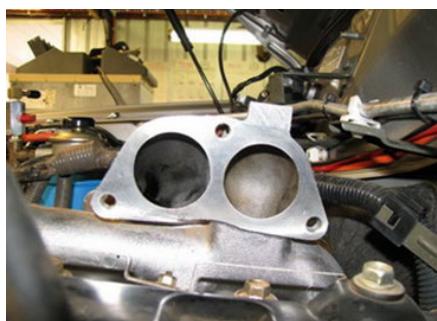
Oczyścić kolektor dolotowy

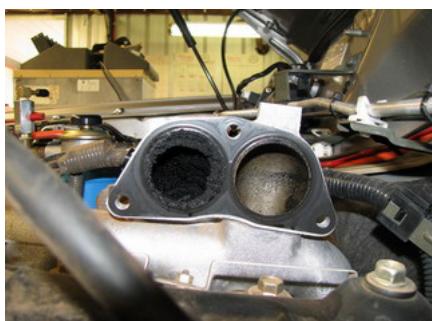
Tyto bohaté plyny vstupují do sacího potrubí a společně s výfukovými plyny EGR vytváří mastnou látku, která se usazuje na sacím potrubí, především na válcích nejbližších EGR, čímž časem dochází k omezení proudění vzduchu do vnitřku motoru.

Zaslepené sací potrubí

Před namontováním turba do motoru se ujistěte, že celý systém nasávání vzduchu je zcela čistý, že motor nebyl poškozen a že ve výfukovém potrubí nejsou žádné stopy po poškození motoru, které by mohly poškodit turbínu nového turba nárazem nebo nadměrně vysokou teplotou.

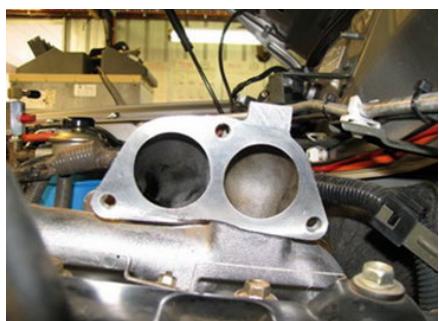
Čisté sací potrubí

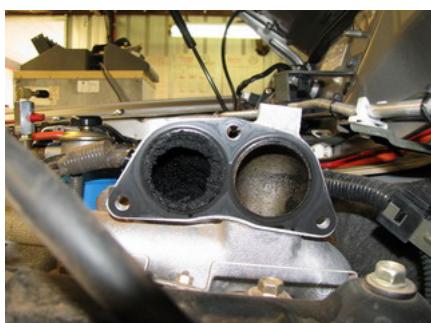
Aceste gaze bogate intră în colectorul de admisie care, împreună cu gazele de eșapament provenite din EGR, formează o substanță uleioasă care se depune în colectorul de admisie, în special în cilindrii cei mai apropiati de EGR, limitând cu timpul fluxul de aer în motor.

Colecțor de admisie orb

Acordați o atenție deosebită înainte de a instala turbina în motor și asigurați-vă că întregul sistem de admisie a aerului este curat, că motorul nu a fost deteriorat și că nu a rămas nimic din defecțiunea motorului în țevile de eșapament care ar putea deteriora din nou noua turbină a noului turbo prin lovituri sau temperaturi excesive.

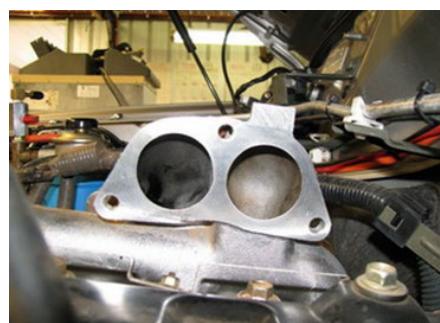
Curățări colectorul de admisie

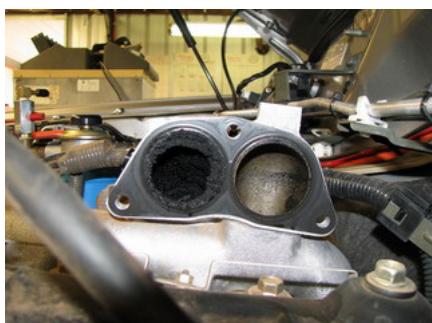
Ezek a dús gázok a szívócsőbe jutnak, amely az EGR-ből származó kipufogógázokkal együtt olajos anyagot képez, amely lerakódik a szívócsőben, különösen az EGR-hez legközelebb eső hengerekben, és idővel korlátozza a motorba jutó levegő áramlását.

Vak szívócső

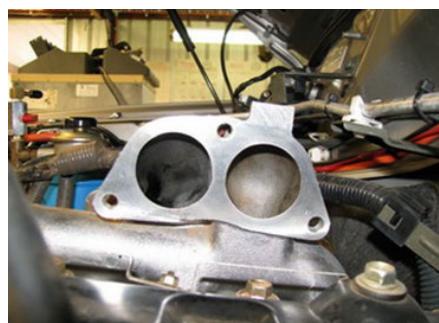
Tiszta szívócső

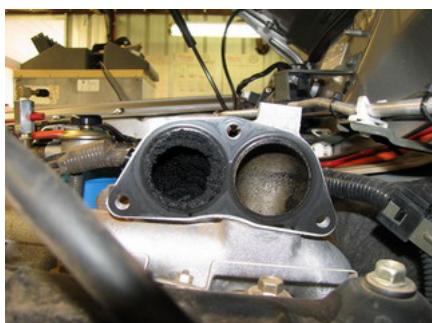
Ti bogati plini vstopajo v sesalni kolektor, ki skupaj z izpušnimi plini iz EGR tvorijo oljno snov, ki se odlaga v sesalnem kolektorju, zlasti v valjih, ki so najbližje EGR, in sčasoma omejuje pretok zraka v motor.

Slepi sesalni kolektor

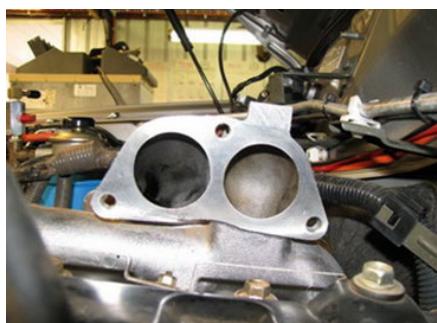
Očistite sesalni kolektor
