Technical information 2009072

TECHNICAL DATA SHEET 2009072

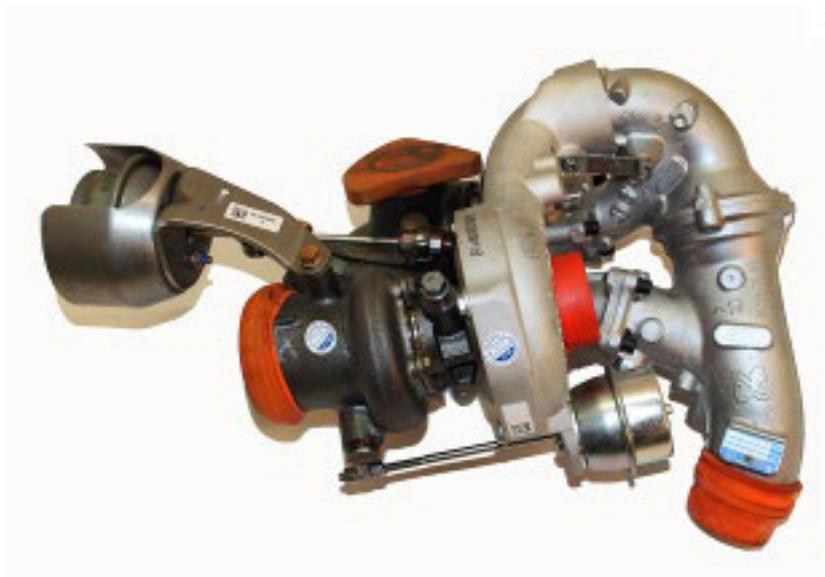
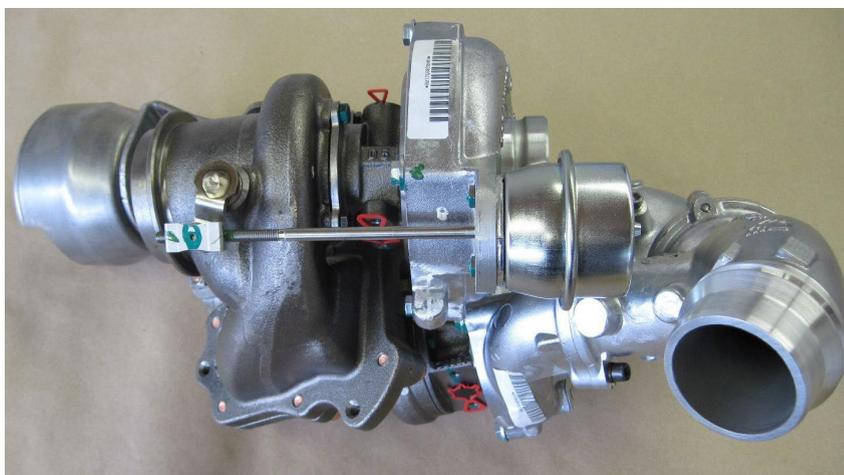
- Reduced power of the vehicle in emergency operation mode.
- The ESP and MIL control lights switch on in the dashboard instrument panel.
- The intake pressure regulating valve has very little clearance and is hard.

Before installing a new turbo, first verify that the new modified engine control software, DAS-Release 10/09, has been installed.

This action should only be carried out if the new version has not been installed as part of the after-sales service.

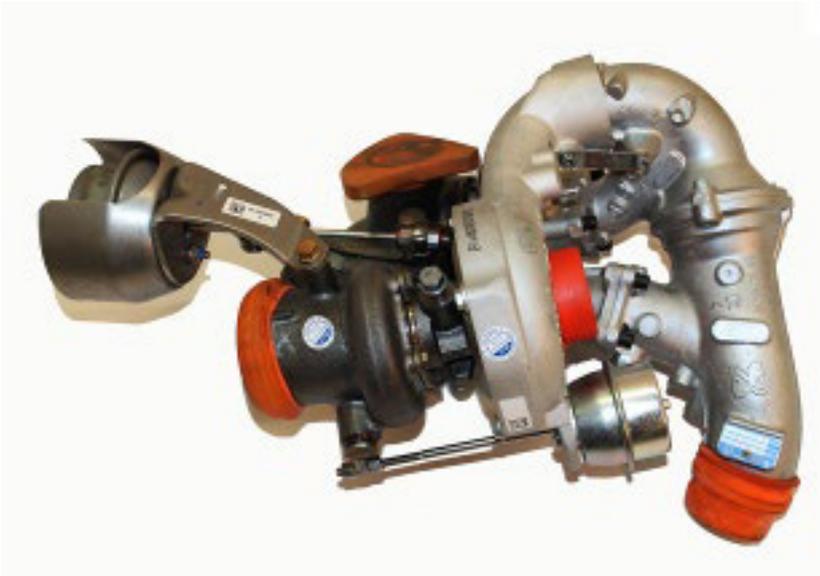
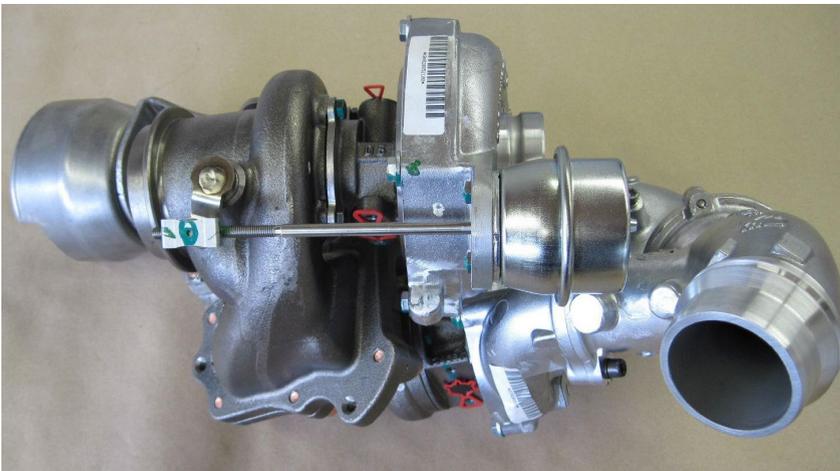
- Verminderte Fahrzeugleistung im Notbetrieb.
- An der Instrumententafel leuchten die Kontrolllampchen ESP und MIL auf.
- Das Regelventil des Ansaugdrucks hat wenig Spiel und ist festgelaufen.

Bevor Sie einen neuen Turbolader einbauen, müssen Sie prüfen, ob die neue veränderte Motorsteuersoftware, DAS-Version 10/09, installiert ist. Führen Sie diesen Arbeitsgang immer dann aus, wenn der Kundendienst diese Neuversion nicht installiert hat.

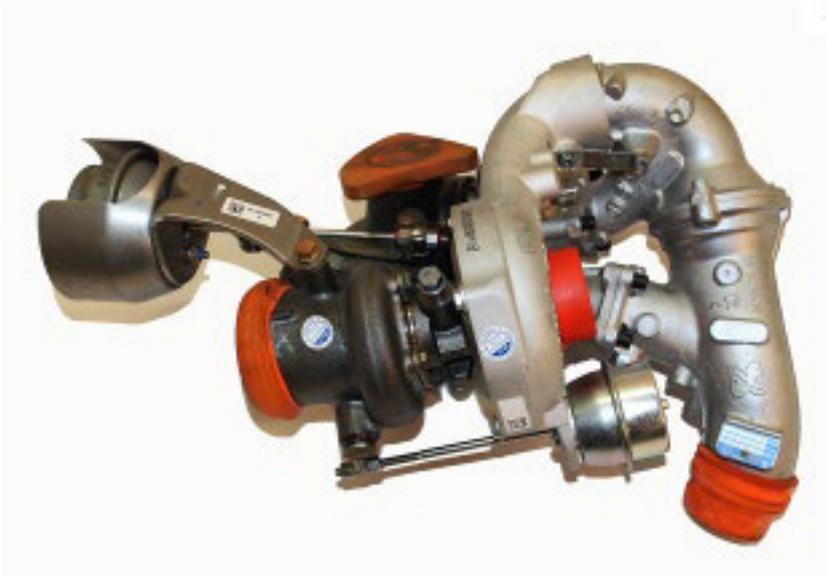
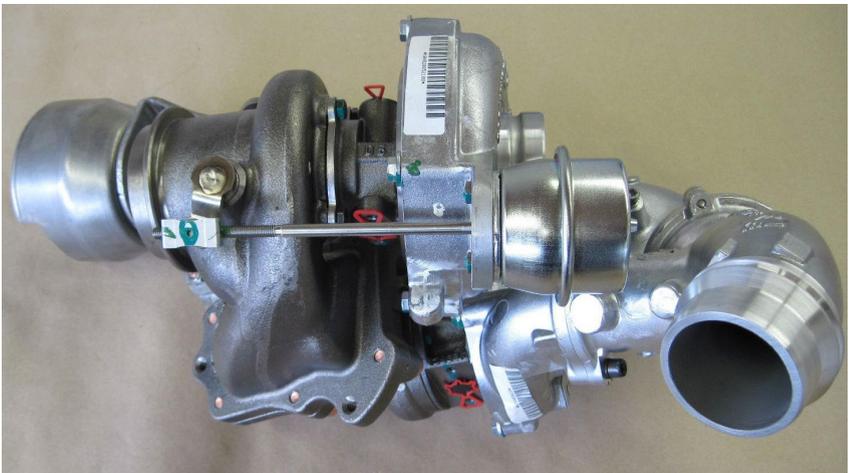
- Reduceret effekt af køretøjet i nøddriftstilstand.
- ESP- og MIL-kontrollamperne tændes i instrumentpanelet på instrumentbrættet.
- Indsugningstrykreguleringsventilen har meget lidt spillerum og er hård.

Før du installerer en ny turbo, skal du først kontrollere, at den nye modificerede motorstyringssoftware, DAS-udgave 10/09, er blevet installeret.

Denne handling bør kun udføres, hvis den nye version ikke er blevet installeret som en del af eftersalgsservice.

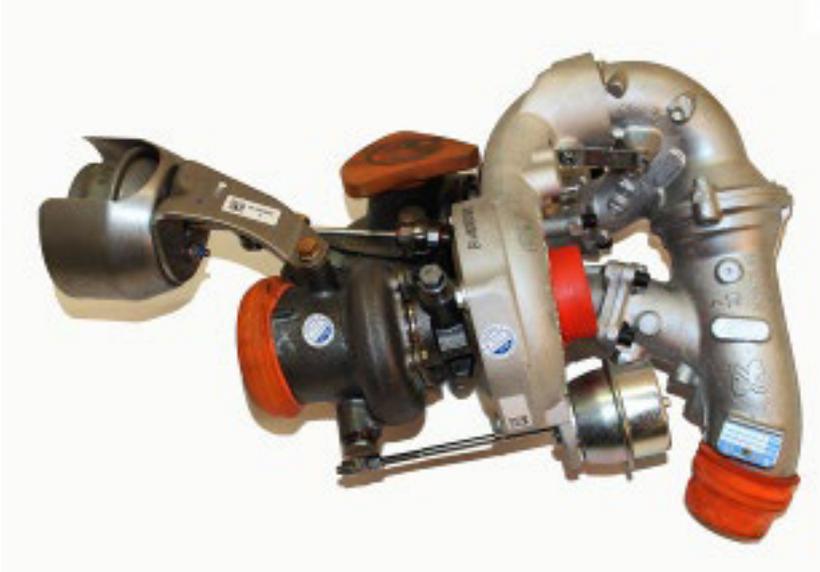
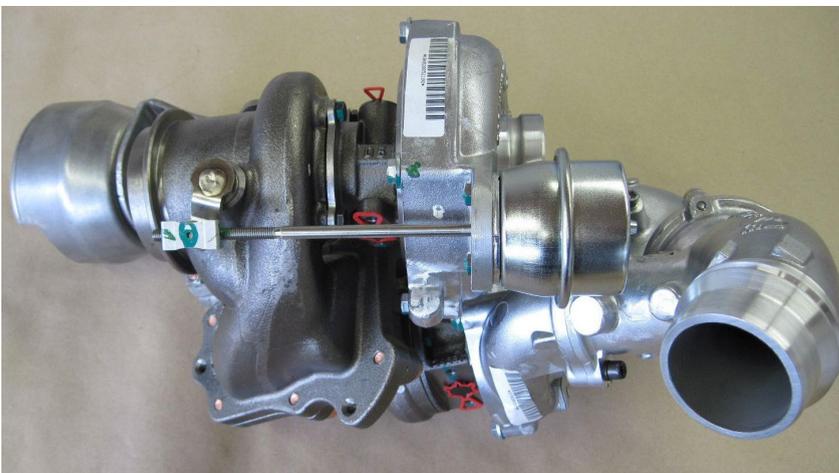
- Vitesse réduite du véhicule en fonctionnement d'urgence.
- Les lumières de contrôle d'ESP et MIL s'allument sur le cadre.
- La vanne de régulation de la pression d'admission a un peu de jeu et elle est dure.

Avant d'installer un nouveau turbo, il faut vérifier que le nouveau logiciel modifié de contrôle moteur DAS version 10/09 est bien installé.

Cette action doit toujours être effectuée lorsque la nouvelle version n'a pas été installée par le service après-vente.

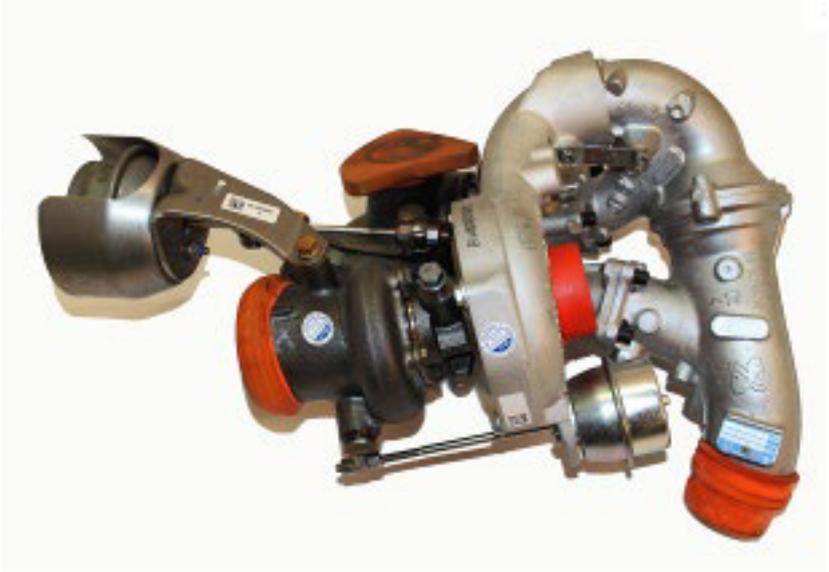
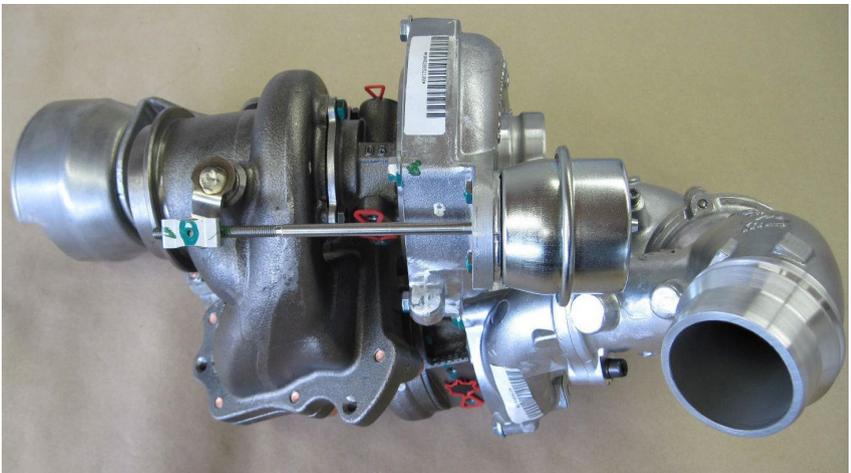
- Potencia reducida del vehículo en funcionamiento de emergencia.
- Se iluminan las luces de control de ESP y MIL en el cuadro de instrumentos.
- La válvula de regulación de presión de admisión tiene poco juego y esta dura.

Antes de instalar un turbo nuevo, es necesario verificar que esté instalado el nuevo software modificado de control de motor DAS-Versión 10/09. Esta acción, deberá llevarse a cabo siempre y cuando la nueva versión no se haya instalado dentro del servicio de postventa.

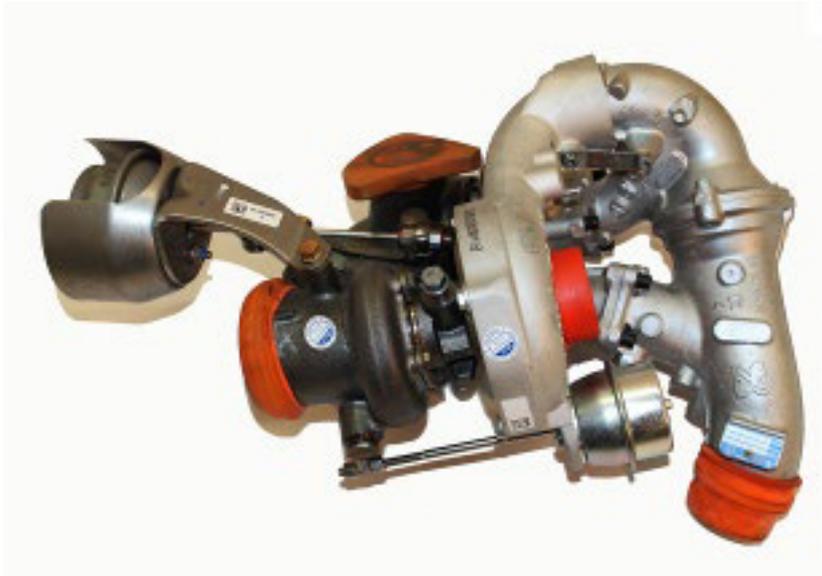
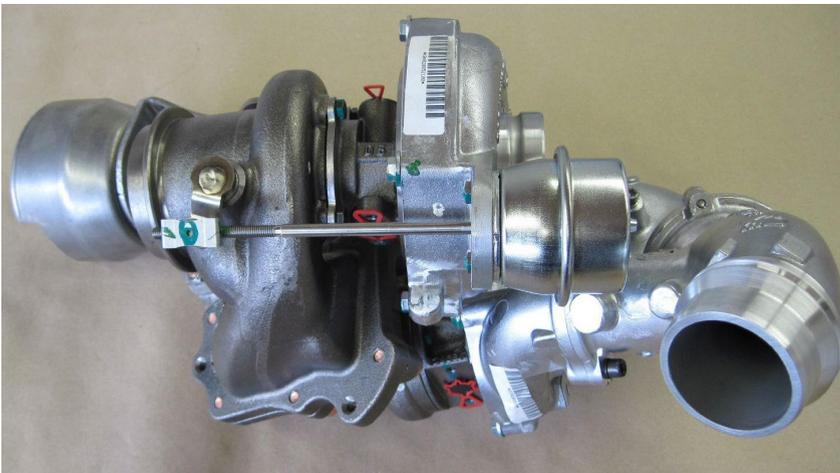
- Potenza ridotta del veicolo in modalità emergenza.
- Si accendono le luci di controllo dell'ESP e del MIL sul quadro dei comandi.
- La valvola di regolazione della pressione di aspirazione presenta poco gioco ed è dura.

Prima di installare un nuovo turbo, è necessario verificare che sia stato installato il nuovo software modificato di controllo del motore DAS-Versione 10/09. Questa azione va eseguita ogni volta che non è stata installata la nuova versione nell'ambito del servizio post-vendita.

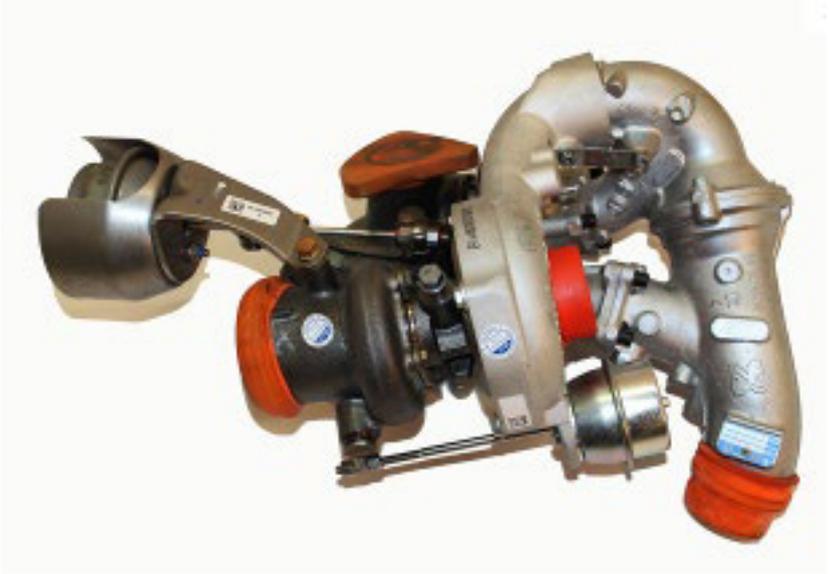
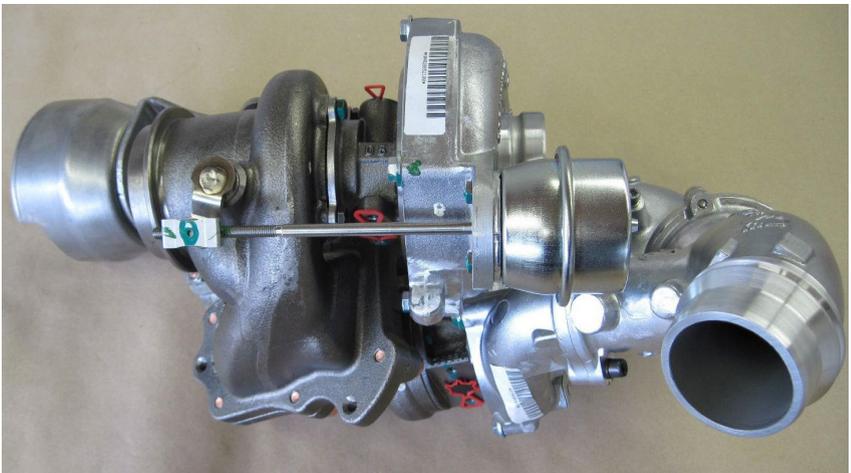
- Potência reduzida do veículo em funcionamento de emergência.
- As luzes de controlo de ESP e de MIL iluminam-se no quadro de instrumentos.
- A válvula de regulação de pressão de admissão tem pouca folga e está dura.

Antes de instalar um turbo novo, é preciso verificar se o novo software modificado de controlo do motor DAS-Versão 10/09 está instalado.

Esta ação deverá ser levada sempre a cabo e quando a nova versão não tiver sido instalada dentro do serviço de pós-venda.

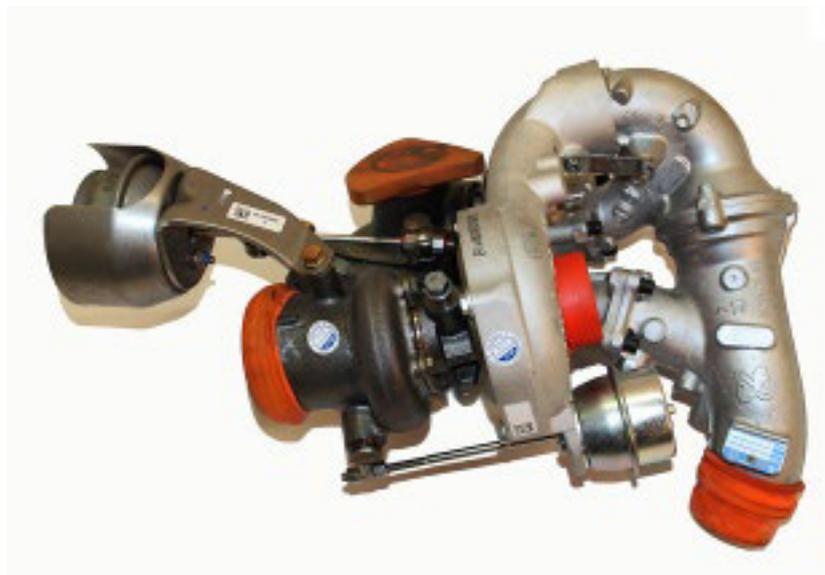
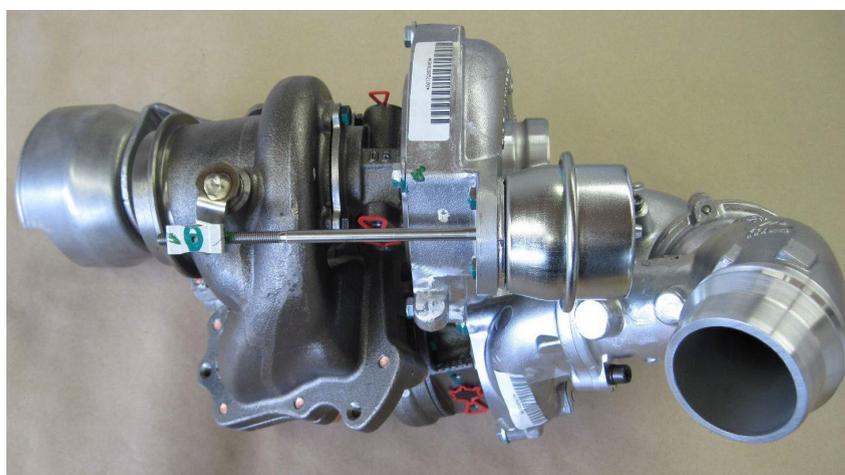
- Zmniejszona moc pojazdu w trybie pracy awaryjnej.
- Na tablicy rozdzielczej zapalają się lampki kontrolne ESP i MIL.
- Zawór regulacyjny ciśnienia dolotowego ma bardzo mały luz i jest twardy.

Przed zamontowaniem nowej turbosprężarki należy najpierw sprawdzić, czy zainstalowano nowe, zmodyfikowane oprogramowanie sterujące pracą silnika, DAS-Release 10/09.

Czynność tę należy wykonać tylko wtedy, gdy nowa wersja nie została zainstalowana w ramach obsługi posprzedażnej.

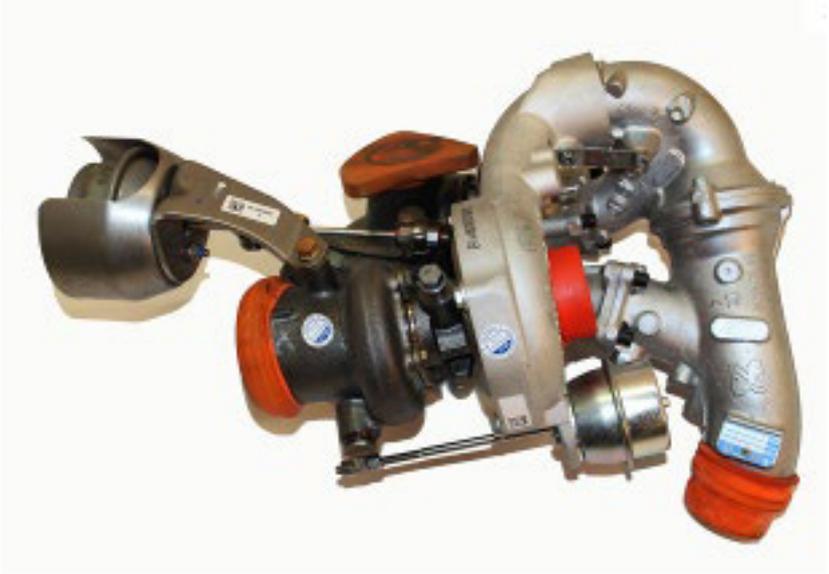
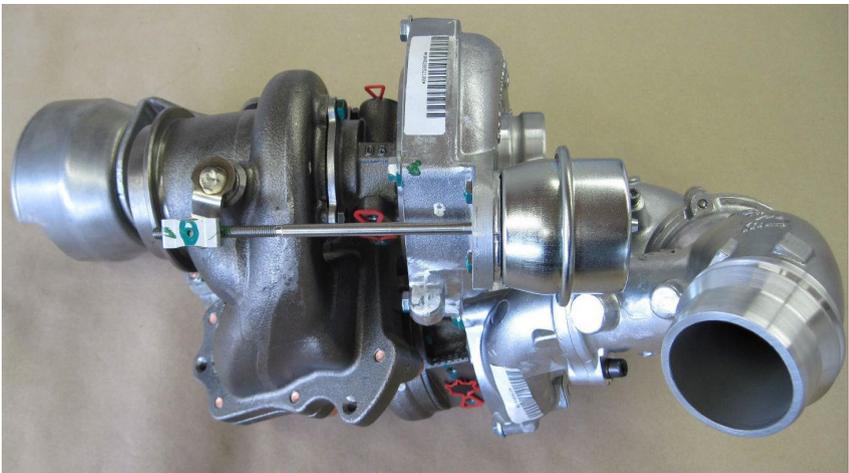
- Snížený výkon vozidla při fungování v pohotovostním režimu.
- Rozsvítí se světelné kontrolky ESP a MIL na palubní desce.
- Regulační ventil vstupního tlaku lze použít pouze omezeně a je příliš tvrdý.

Před instalací nového turba je třeba zkontrolovat, že je nainstalovaný nový upravený software ovládání motoru DAS-verze 10/09.

Tuto akci je třeba provést, pokud nová verze nebyla nainstalována popředním servisem.

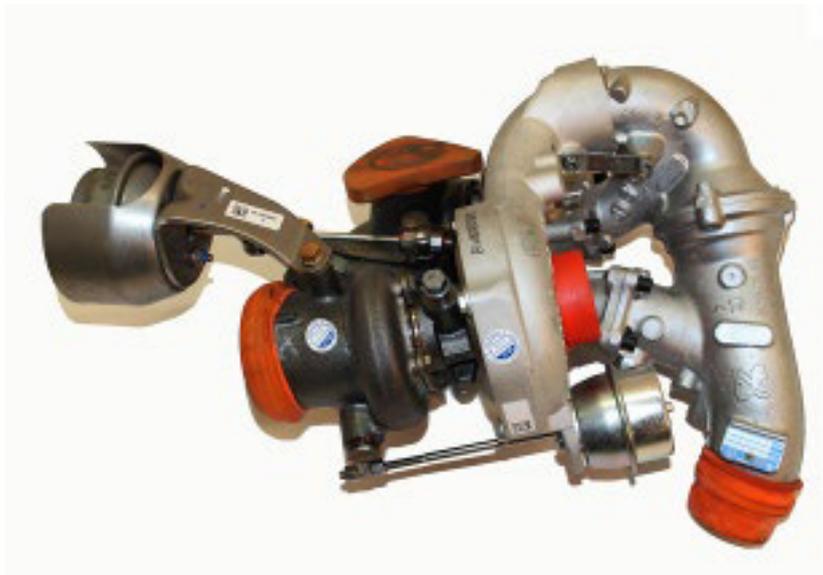
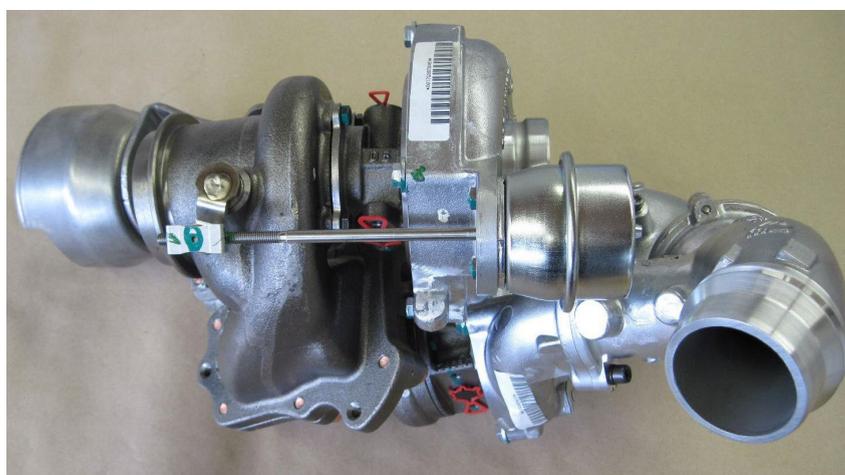
- Putere redusă a vehiculului în modul de funcționare de urgență.
- Luminile de control ESP și MIL se aprind în panoul de instrumente de bord.
- Supapa de reglare a presiunii de admisie are foarte puțin spațiu liber și este dură.

Înainte de a instala un turbo nou, verificați mai întâi dacă a fost instalat noul software de control al motorului modificat, DAS-Release 10/09.

Această acțiune trebuie efectuată numai dacă noua versiune nu a fost instalată ca parte a serviciului post-vânzare.

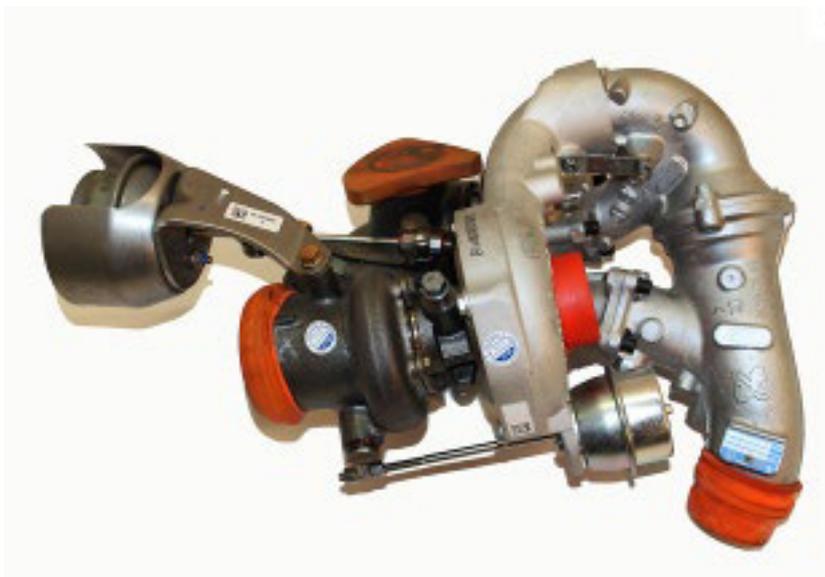
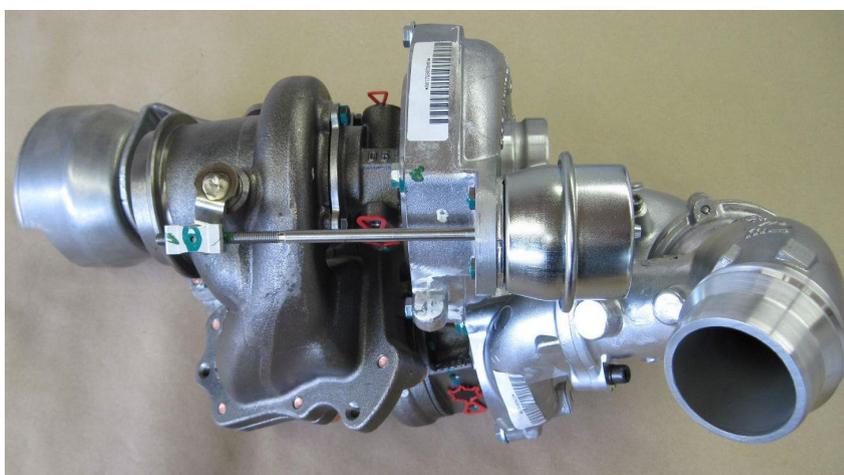
- A jármű csökkentett teljesítménye vészhelyzeti üzemmódban.
- Az ESP és a MIL ellenőrző lámpák kigyulladnak a műszerfalon.
- A szívónyomás-szabályozó szelepnek nagyon kicsi a hézaga és kemény.

Egy új turbó beszerelése előtt először ellenőrizze, hogy az új, módosított motorvezérlő szoftver, a DAS-Release 10/09 telepítve van-e.

Ezt a műveletet csak akkor kell elvégezni, ha az új verziót nem az értékesítés utáni szerviz keretében telepítették.

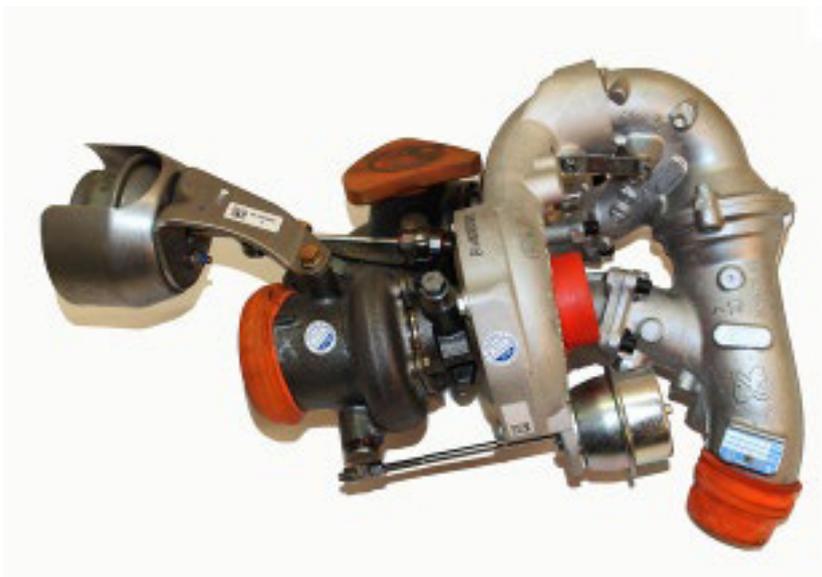
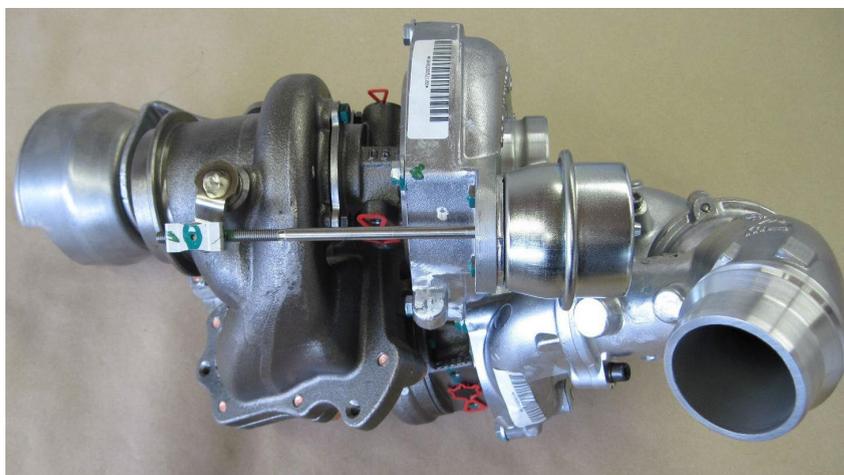
- Zmanjšana moč vozila v načinu delovanja v sili.
- Na armaturni plošči se prižgeta kontrolni luči ESP in MIL.
- Ventil za uravnavanje sesalnega tlaka ima zelo majhno zračnost in je trd.

Pred vgradnjo novega turbopolnilnika najprej preverite, ali je nameščena nova spremenjena programska oprema za krmiljenje motorja, DAS-Release 10/09. To dejanje je treba opraviti le, če nova različica ni bila nameščena v okviru poprodajnega servisa.
