8515 23634

**GB** Important fitting and warranty information**ATTENTION**

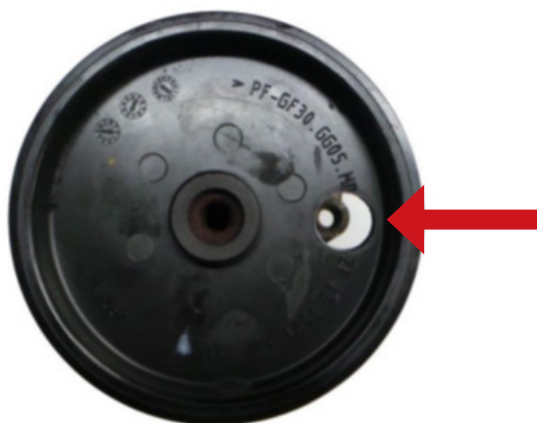
For at montere den nye pumpe bores et hul i den nuværende remskive for adgang til boltene på forsiden af monteringsbeslaget.

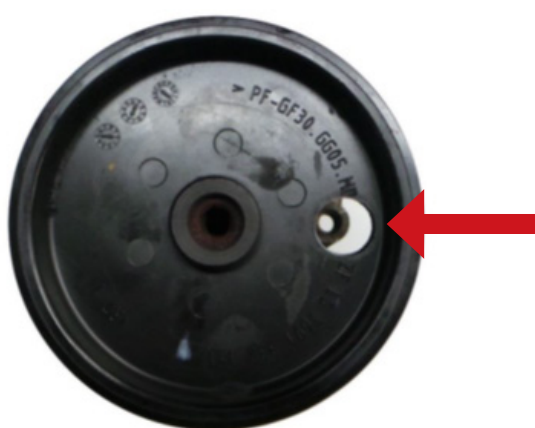
Um die neue Pumpe zu montieren, bohren Sie ein Loch in die Originalriemenscheibe, um Zugang zu den Bolzen der vorderen Montagehalterung zu erhalten.

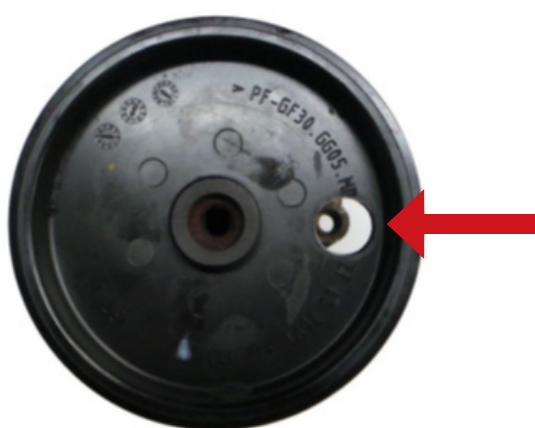
För att installera den nya pumpen borras ett hål i den nuvarande remskivan för tillgång till skruvarna på framsidan av monteringsbeslaget.

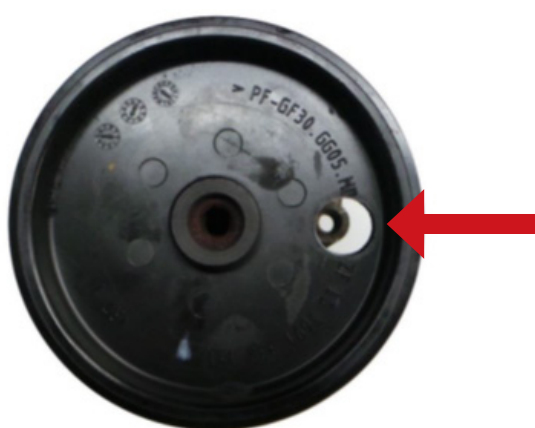
To fit the new pump, drill a hole in the original pulley to access the bolts of the front mounting bracket.
