8515 23655

GB Important fitting and warranty information

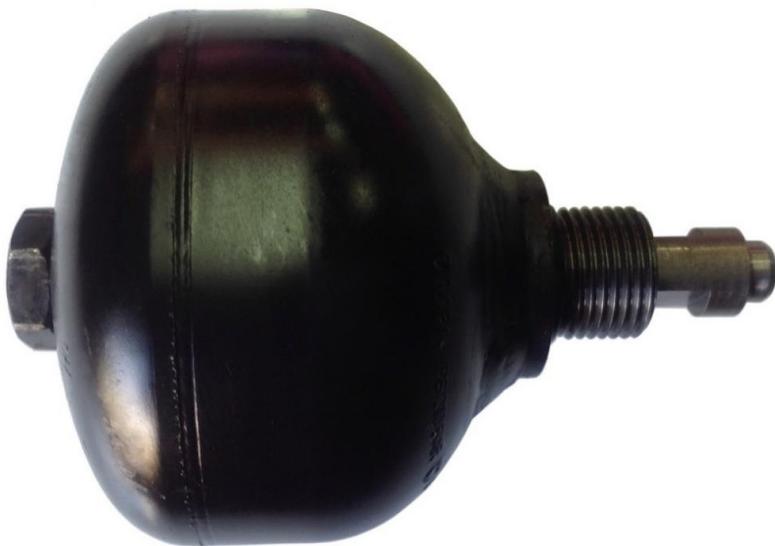
En almindeligt forekommende fejlårsag for servopumpen er at tryakkumulatorerne i affjedringssystemet ikke fungerer korrekt.

Nedenstående billede viser hvordan den primære tryakkumulator ser ud. Den er monteret på ventilblokken der er det første udstyr efter servopumpen. Den primære akkumulator er som regel den der først fejler ved at tage tryk.

For at undgå funktionsfejl på den nye servopumpe og samtidig sikre fejlfri drift af affjedringssystemet, anbefales det på det kraftigste at primær-tryksakkumulatoren udskiftes samtidig med at servopumpen udskiftes.

Sørg for, at begge kredsløb er skyllet godt igennem så al gammel og forurennet olie er fjernet inden systemet genopfyldes og tages i brug.

Hvis fejlkoder ikke kan slettes, skal du kontrollere funktionen af affjedringssystemets ventilblok. Udfør initialisering af affjedringssystemets funktion via diagnose for at kontrollere ABC systemet efter montering af den nye pumpe.

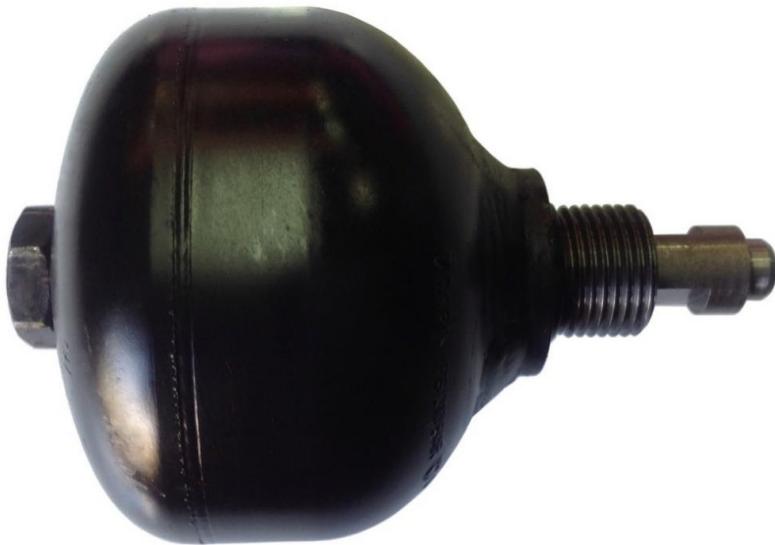
A common failure of the pump is caused by faulty pressure accumulators in the suspension circuit.

The picture below shows how the primary pressure accumulator on the valve block looks like. You will usually find the valve block situated near to the pump. The primary accumulator is usually the first to fail by depressurizing.

It is strongly recommended to replace the primary pressure accumulator when changing the pump to avoid failure of the new P/S pump and preserve safe operation of the suspension circuit.

Ensure both circuits are flushed correctly to remove all old contaminated oil prior to the refilling and operating of the pump.

If fault codes cannot be erased, check the function of the suspension valve block. Run suspension initialisation via diagnostics to check the ABC system after fitting the new pump.
