8515 23657

GB Important fitting and warranty information

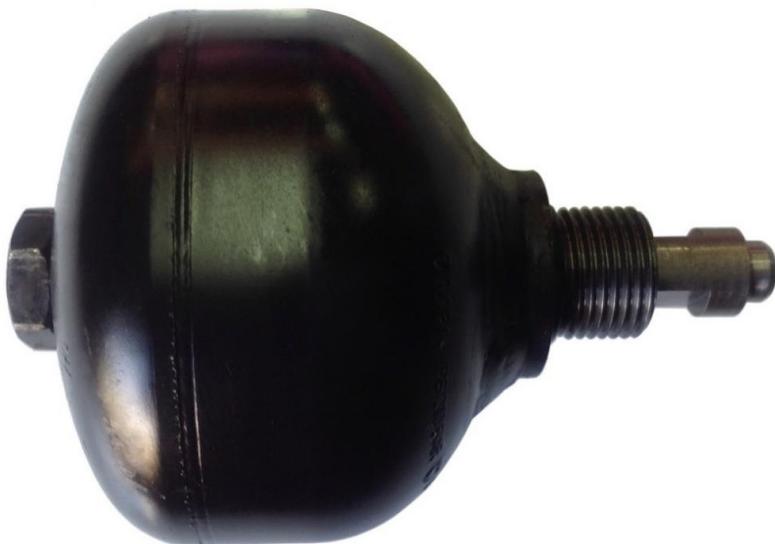
Nedenstående billede viser hvordan den primære tryakkumulator ser ud. Den er monteret på ventilblokken der er det første udstyr efter servopumpen. Den primære akkumulator er som regel den der først fejler ved at tage tryk.

For at undgå funktionsfejl på den nye servopumpe og samtidig sikre fejlfri drift af affjedringssystemet, anbefales det på det kraftigste at primær-tryksakkumulatoren udskiftes samtidig med at servopumpen udskiftes.

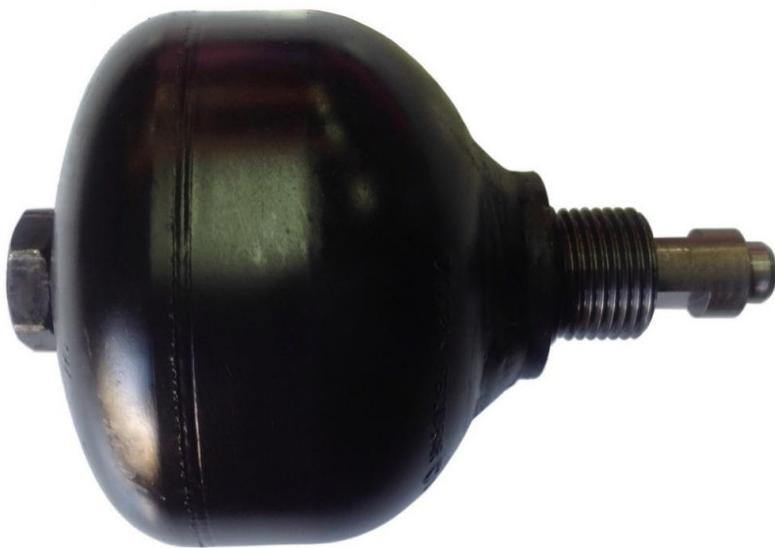
Das folgende Bild zeigt wie der primäre Druckspeicher aussieht. Er befindet sich auf dem Ventilblock, dem ersten Teil nach der Pumpe. Der primäre Akkumulator ist gewöhnlich der erste, der durch Druckentlastung versagt.

Es wird dringend empfohlen bei dem Austausch des Druckspeichers auch die Pumpe auszutauschen, um einen Ausfall der neuen Servopumpe zu vermeiden und einen sicheren Betrieb des Federungskreises zu gewährleisten.

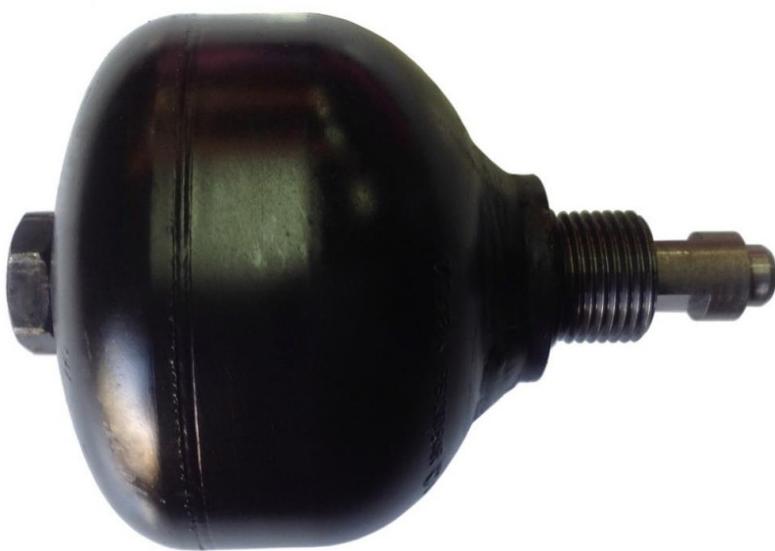
Följande bild visar hur den primära tryckackumulatorn typiskt ser ut på ventilblocket, vilket är den första utrustningen efter servopumpen. Den primära ackumulatorn är vanligtvis den som först misslyckas genom att förlora tryck.

Det rekommenderas starkt, att den primära tryckackumulatorn byts ut medan pumpen byts ut för att undvika att den nya servopumpen misslyckas och att upprätthålla säker drift av hjulupphängningens kretslopp.

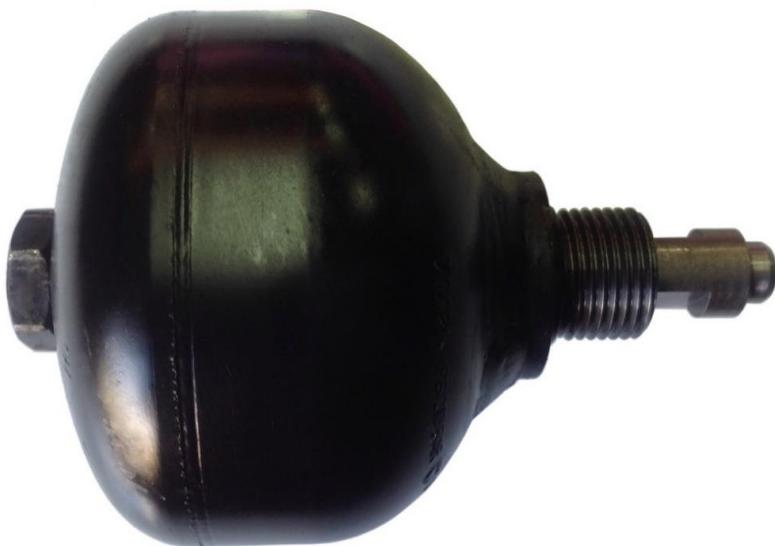
A common failure of the pump is caused by faulty pressure accumulators in the suspension circuit.

The picture below shows how the primary pressure accumulator on the valve block looks like. You will usually find the valve block situated near to the pump. The primary accumulator is usually the first to fail by depressurizing.

It is strongly recommended to replace the primary pressure accumulator when changing the pump to avoid failure of the new P/S pump and preserve safe operation of the suspension circuit.
