## SERVICE INFO – FAG 0025

# RIU 566425.H195 și 566283.01.H195

## Observație privind montarea

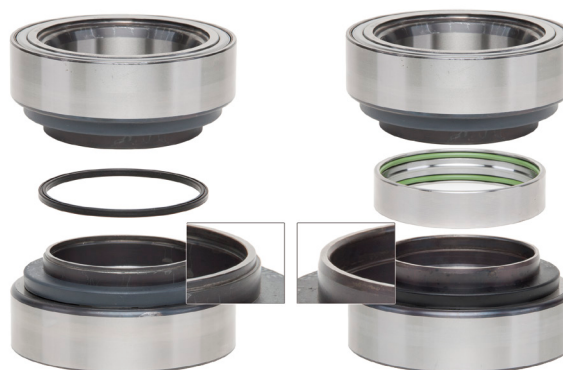
Figura 1: Diferențele dintre varianta de la FAG (stânga) și cea originală (OES) (dreapta)

Între unitățile inserabile de reparație (UIR) de la FAG menționate mai sus și piesa de schimb originală există diferențe vizuale minore. Aceste diferențe se datorează procesului de producție și nu sunt considerate defecte. Unitățile inserabile de reparație au aceleași proprietăți și funcții ca și piesele originale. De asemenea, în eventualitatea unei reparații, acestea pot fi folosite fără nici o restricție pentru a înlocui piesele originale.

Condiții tehnice: La rulmenții de roată folosiți inițial, două inele de etanșare (inele O) sunt așezate în interiorul unui inel metalic. Aceste inele de etanșare sunt împinse peste cele două inele interioare în timpul montajului. La soluția de reparație de la FAG, inelul de etanșare este un inel O care nu este ținut pe poziție de un inel metalic.

În schimb, inelul O este așezat între cele două jumătăți ale rulmentului de roată în timpul montajului. Această garnitură de etanșare își păstrează toate proprietățile legate de aplicația sa și nu este decât o altă variantă constructivă.

Inelul elastic de oprire inovator folosit de FAG este deja utilizat la multe unități inserabile de reparație și s-a dovedit a fi extrem de practic. Din acest motiv, inelul elastic de oprire este folosit și la această soluție de reparație.
