SERVICE INFO – INA 0156

Rolele de tensionare 531 0264 10 și 531 0780 10

Înainte de instalare, nu uitați să verificați șurubul cu cep de pe partea dinspre motor

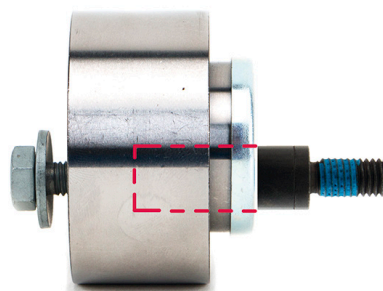
Figura 4: Rolă de tensionare cu cep și șurub de fixare în poziție instalată

Respectați specificațiile producătorului autovehiculului!
