belangrijk bericht / notice importante / important / wichtige Information

■ A contaminated system remains one of the main causes for a premature failure of a steering pump. Please find below some pictures which indicate different kind of damage made by dirty oil. Please pay attention to a correctly flushed system. Therefore we like to refer to the fitting instructions packed in the box. Only a carefully cleaned system will prevent that the pump breaks down after a short period. The pump you will now install, is mounted on a commercial vehicle. Please take note of the fact that these vehicles are under a lot of pressure and elevated wear. This is also true for the steering system!
Left image: vanes blocked by metal particles, middle : blocked valve inside casing, right: deep scratches inside pressure plate.

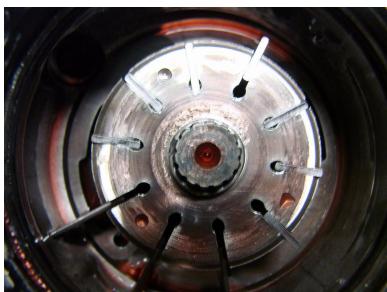
Linker afbeelding: door ijzervijlsel geblokkeerde schoopen, midden: geblokkeerde klep, rechts: diepe krassen in de achterste drukplaat

L'image à gauche : des pièces de métaux qui bloquent les coupelles du rotor, au milieu : valve bloqué dans la pompe, à droite : des griffes très profondes dans les pièces internes de la pompe.

■ Ein verschmutztes System ist eine der häufigsten Ursachen für den vorzeitigen Ausfall einer Pumpe. Hier unten finden Sie einige Bilder die verschiedenste Beschädigungen zeigen. Es ist besonders wichtig dass, das System einwandfrei gespült wird, nur dies gewährleistet eine lange Lebensdauer und den störungsfreien Betrieb der Pumpe. Für eine ordnungsgemäße Spülung des Systems verweisen wir auf die im Karton enthaltene Montagevorschrift. Die gelieferte Pumpe wird auf ein Nutzfahrzeug montiert. Diese Fahrzeuge stehen unter erhöhter Belastung und Verschleiß. Dies gilt auch für das restliche Lenkungssystem!
linkes Bild: Im Rotor verschmolzene Eisenspäne, mittleres Bild : blockiertes Regelventil, rechtes Bild: Kratzer in der hinteren Druckplatte

■ Een verontreinigd systeem blijft nog altijd één van de hoofdoorzaken waarom een stuurstuurpomp een korte levensduur kent. Hieronder vindt u enkele afbeeldingen van diverse beschadigingen door het gebruik van vervuilde olie. Gelieve extra aandacht te besteden aan een correcte spoeling van het systeem. Hiervoor verwijzen wij u graag naar de meegeleverde montagehandleiding. Enkel een uiterst zuiver systeem zorgt voor een goede werking en lange levensduur van de pomp. De pomp die u nu gaat monteren, wordt gemonteerd op een commercieel voertuig. Hou er rekening mee dat deze voertuigen onder een verhoogde belasting en slijtage staan. Dit geldt ook voor het servosysteem!

■ Une des causes principales d'une panne prématûre d'une pompe de direction assistée, reste un système pollué. Ci-dessous, vous retrouverez quelques images qui montrent des endommagements potentiels si la pompe fonctionne dans un système contaminé. Pour cette raison nous demandons de rincer le système très attentivement. Vérifier svp les instructions de montage envoyez ensemble avec la pompe. La pompe sera installé dans un véhicule utilitaire. Tenez en compte que ces voitures sont sur une pression et usure augmenté. Cela s'applique sur tout le système de direction assisté !
