## Technical information 2009019

## TECHNICAL DATA SHEET 2009019

Pay particular attention when mounting this turbo on the engine, since the seal between the turbo and exhaust downpipe can be mounted in two different ways, and only one way is correct.

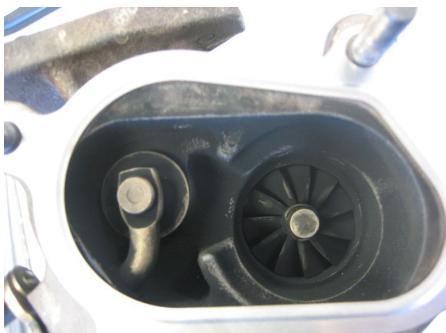
As can be seen in the photos below, there is only one way to correctly seat the seal. If incorrectly seated, the turbine volute is not correctly sealed and the exhaust gas leaks outside, with strange hissing noises and combustion gases expelled outside, with the subsequent odour in the vehicle interior.

Gasket incorrectly mounted

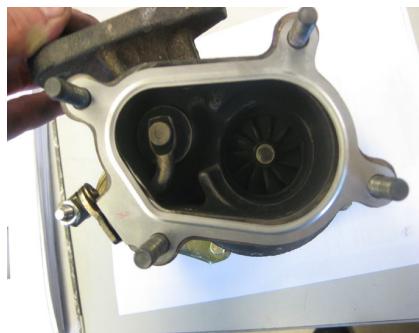
Gasket correctly mounted

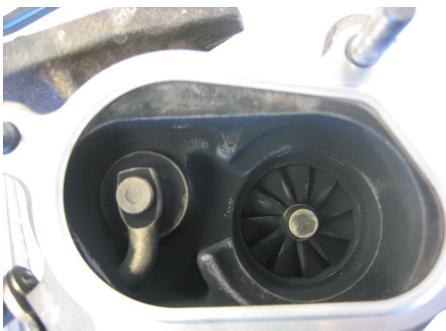
Wie Sie auf den Fotos erkennen können, gibt es nur eine Art des richtigen Einbaus der Dichtung, denn andernfalls ist die Auspuffmutter nicht richtig dicht und es kommt zu Auspuffflecks nach draußen, wobei seltsame Pfeiftöne entstehen und Abgasreste nach außen treten mit dem entsprechenden Geruch im Wageninnern.

Falsch eingebaute Dichtung

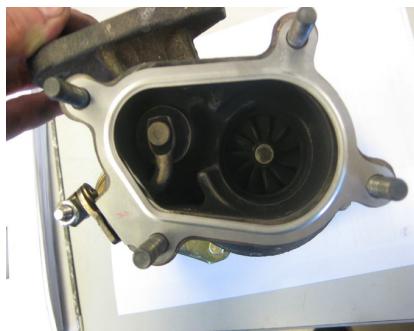
Richtig eingebaute Dichtung

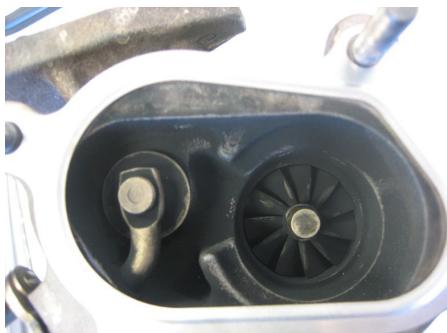
Som det ses på billederne nedenfor, er der kun én måde at sætte tætningen korrekt på. Hvis den sidder forkert, er turbinens spiral ikke korrekt forseglet, og udstødningsgassen løkker udad med mærkelige hvæsende lyde og udstødning af forbrændingsgasser med lugt i bilens indre som konsekvens.

Pakning forkert monteret

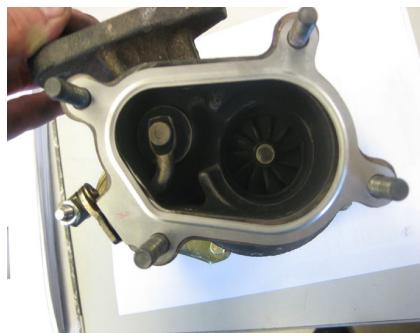
Pakning korrekt monteret

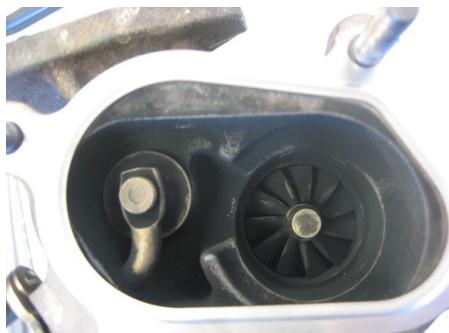
Tel que vous pouvez constater sur les photos ci-après, le joint doit être mis en place correctement, afin d'assurer l'étanchéité de la tuyère d'échappement et d'éviter des fuites, avec le risque de sifflements anormaux et d'échappement de gaz de combustion à l'extérieur, ainsi que d'odeur de brûlé à l'intérieur du véhicule que cela implique.

Mise en place incorrecte

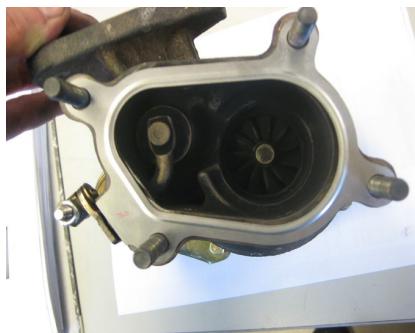
Mise en place correcte

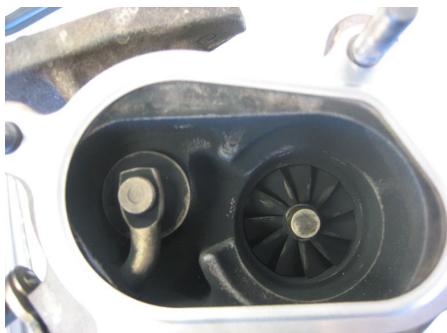
Tal y como pueden apreciar en las fotografías inferiores, la junta queda alojada correctamente solo de una forma, ya que de lo contrario no queda cerrada correctamente la caracola de escape y se presentan fugas de escape al exterior, presentando ruidos extraños silbidos y restos de gases de combustión al exterior con el consiguiente olor al interior del vehículo.

Junta montada incorrectamente

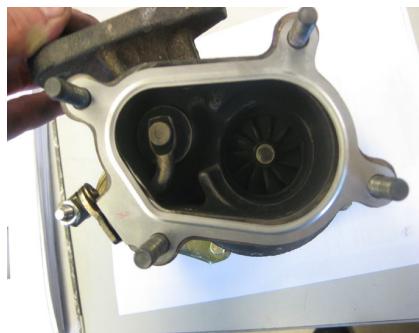
Junta montada correctamente

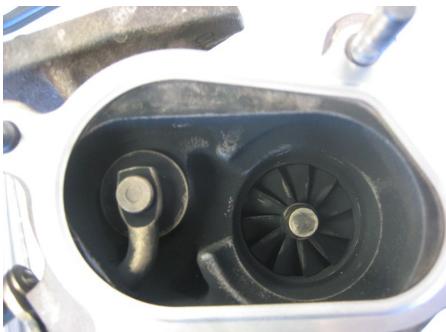
Com'è possibile osservare nelle foto inferiori, la guarnizione rimane alloggiata correttamente in un solo modo, poiché altrimenti non rimane chiusa in modo corretto la conchiglia di scarico e si presentano fughe di scarico all'esterno, presentando rumori strani fischi e residui di gas di combustione all'esterno con il conseguente odore all'interno dell'abitacolo.

Guarnizione montata in modo non corretto

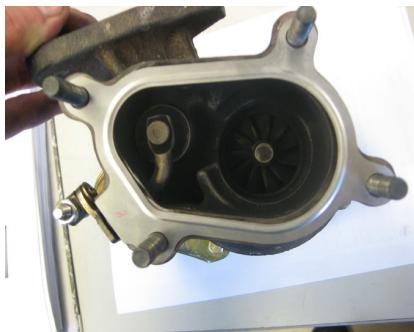
Guarnizione montata in modo corretto

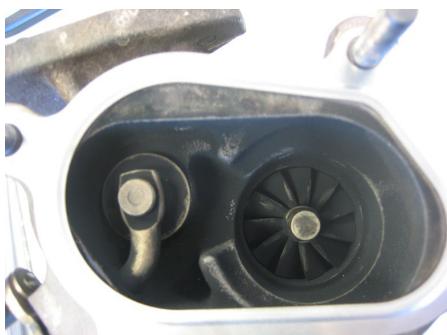
Como se pode ver nas fotografias abaixo, a junta fica alojada corretamente apenas de uma única forma. De contrário, o caracol do escape não fica corretamente fechado apresentando-se fugas de escape para o exterior que provocam ruídos estranhos, silvos e um cheiro no interior do veículo proveniente dos restos de gases de combustão lançados para o exterior.

Junta montada incorretamente

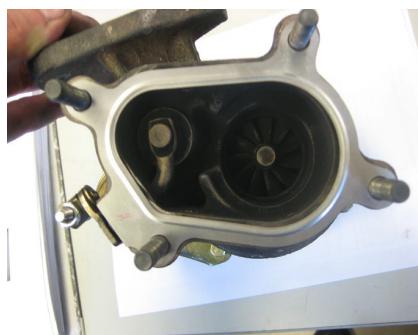
Junta montada corretamente

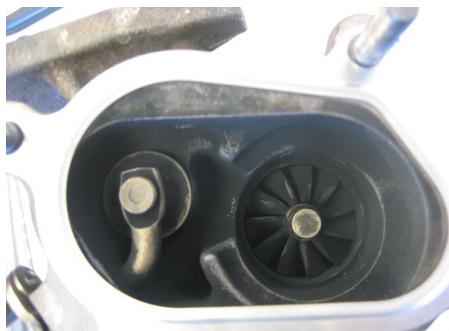
Jak widać na poniższych zdjęciach, jest tylko jeden sposób na prawidłowe osadzenie uszczelki. W przypadku niewłaściwego osadzenia, turbina nie jest prawidłowo uszczelniona i spaliny wydostają się na zewnątrz, co powoduje dziwne syciące dźwięki i wydalanie gazów spalinowych na zewnątrz, a w konsekwencji nieprzyjemny zapach we wnętrzu pojazdu.

Nieprawidłowo zamontowana uszczelka

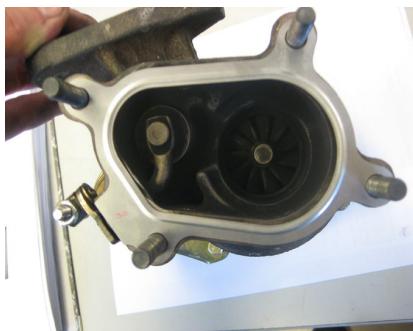
Prawidłowo zamontowana uszczelka

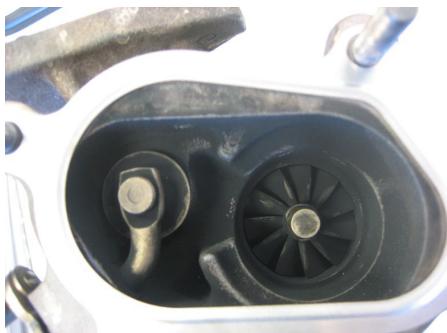
Jak můžete vidět na obrázcích níže, existuje pouze jeden způsob, jak správně umístit spoj. Bude-li umístěn chybně, závit turbíny nebude rádně utěsněný a výfukový plyn bude unikat ven; bude se ozývat podivné syčení, budou unikat spaliny, které budou následně zapáchat v interiéru vozidla.

Nesprávně namontované těsnění

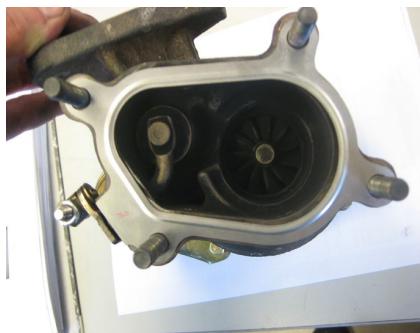
Správně namontované

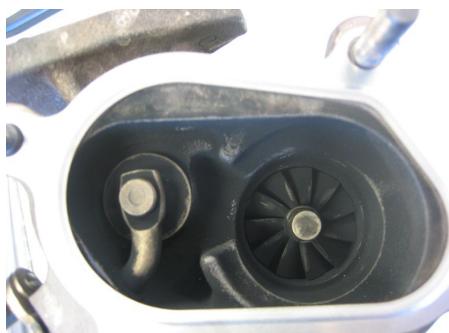
După cum se poate observa în fotografiile de mai jos, există un singur mod de a așeza corect garnitura. Dacă este așezată incorrect, voluta turbinei nu este etanșată corect și gazele de eșapament se scurg în exterior, cu șuierături ciudate și gaze de combustie expulzate în exterior, cu miroslul aferent în interiorul vehiculului.

Garnitură montată incorrect

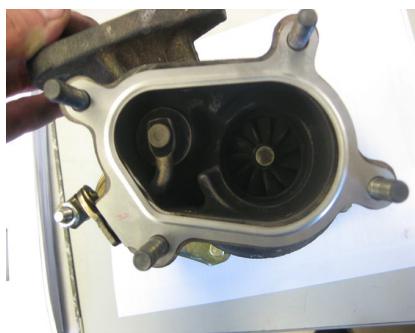
Garnitură montată corect

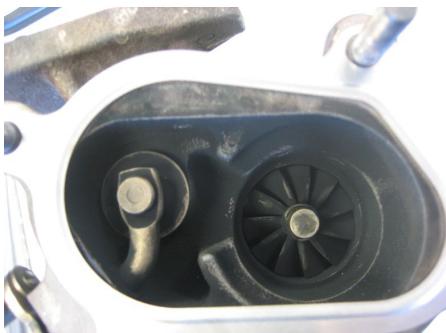
Amint az alábbi képeken látható, csak egyféleképpen lehet helyesen beültetni a tömítést. Ha rosszul ül, akkor a turbóspirál nem tömít megfelelően, és a kipufogók kifelé szivárog, ami furcsa sziszegő hangokkal és kifelé távozó égési gázokkal jár, és ennek következtében szagot áraszt a jármű belsejében.

Rosszul szerelt tömítés

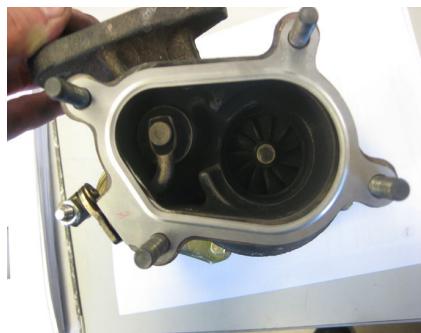
Megfelelően felszerelt tömítés

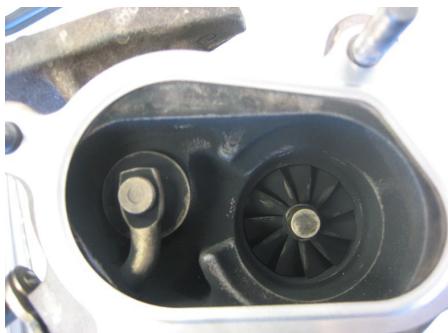
Kot je razvidno iz spodnjih fotografij, obstaja samo en način pravilnega nameščanja tesnila. Pri nepravilnem nameščanju se spirala turbine ne zatesni pravilno in izpušni plini uhajajo navzven, kar povzroča čudne sikanje in izločanje zgorevalnih plinov navzven ter posledično smrad v notranjosti vozila.

Nepravilno nameščeno tesnilo

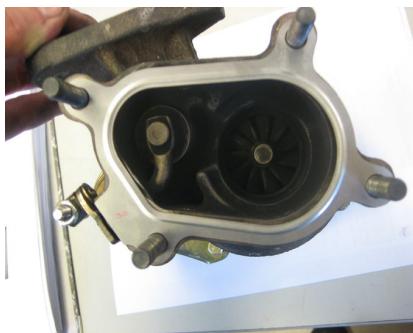
Pravilno nameščeno tesnilo
