Informations générales relatives aux moteurs dotés de la technologie « Belt-in-Oil » (courroie à bain d'huile)

La technologie

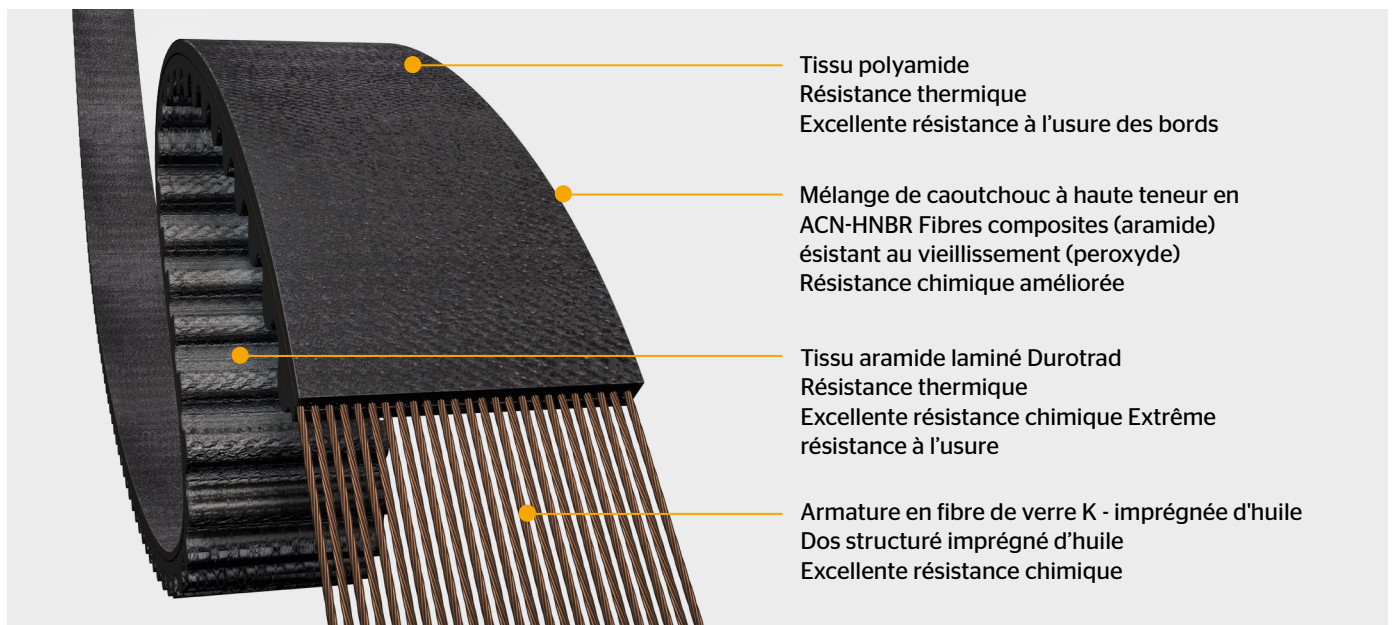
Fig. 1

Les moteurs modernes à injection directe dotés d'un taux de compression élevé sont exposés à un risque de formation de calamine. Ces particules de calamine peuvent contaminer le bain d'huile en s'incrustant entre le pignon et la courroie, entraînant ainsi une dégradation de la courroie et au final, une détérioration du moteur. La présence éventuelle d'autres composés cristallins ou de carburant dans l'huile (dilution de l'huile) peut également mettre la courroie à rude épreuve. Nos courroies sont constituées d'un mélange de matériaux spécifique leur permettant de résister à ce type de contraintes (Fig. 1).

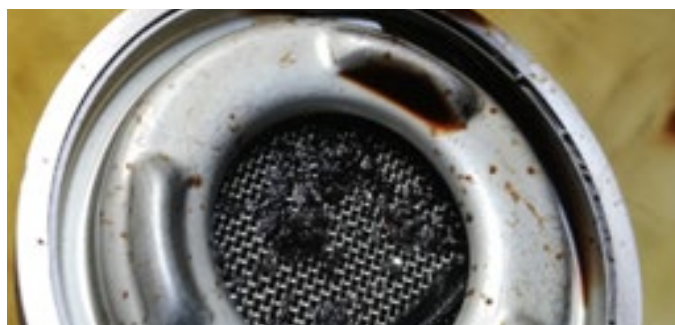
Fig. 3

Au fur et à mesure que l'usure augmente, des fibres ou des dents se détachent de la courroie et viennent se déposer dans le filtre en amont de la pompe à huile (Fig. 3).

- › Procéder au contrôle et au nettoyage du filtre à huile de la pompe à vide. Le remplacer le cas échéant.
- › Procéder au contrôle et au nettoyage du filtre de pompe à huile
- › Remplacer la vis banjo du raccord d'alimentation en huile du turbocompresseur et
- › Renouveler l'huile et remplacer le filtre à huile
- › Procéder au contrôle et au nettoyage de l'électrovanne de régulation de la pression d'huile. La remplacer le cas échéant.

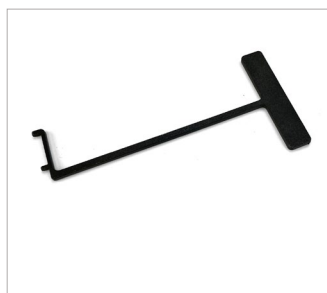
Fig. 4

Sur les blocs 1.2 I PureTech de PSA et Opel, la courroie de distribution doit être contrôlée tous les ans, lors de la vidange moteur, à l'aide d'un gabarit spécifique. Ce gabarit doit être positionné sur le dos de la courroie. Lorsque la courroie est défectueuse, elle se dilate et augmente de taille, signe qu'elle doit être remplacée. (**Fig. 4, 5**).

En cas de remplissage par erreur du circuit avec une huile non homologuée, le circuit doit être immédiatement vidangé et rempli de nouveau avec une huile moteur homologuée par le constructeur du véhicule. Si le client a déjà roulé pendant un certain temps avec l'huile non conforme, la courroie est susceptible d'avoir déjà subi des dommages (cf. paragraphe sur la détection des dommages). Dans certains cas, il suffit de vidanger le circuit d'huile et de le remplir de nouveau avec une huile homologuée par le constructeur. Toutefois, il est recommandé de procéder à une nouvelle vidange du circuit après une courte période d'utilisation du véhicule. Si la courroie a subi des dégradations, il est fort probable que des particules se soient de nouveau accumulées en amont des filtres à huile, conduisant ainsi à l'apparition des défauts décrits ci-dessus. Sur les moteurs PSA et Opel, il est également nécessaire de contrôler la largeur de la courroie à l'aide du gabarit (**Fig. 4, 5**)
