Observații cu caracter general cu privire la sistemele de propulsie echipate cu tehnologia „curea de distribuție în ulei” (Belt in Oil)

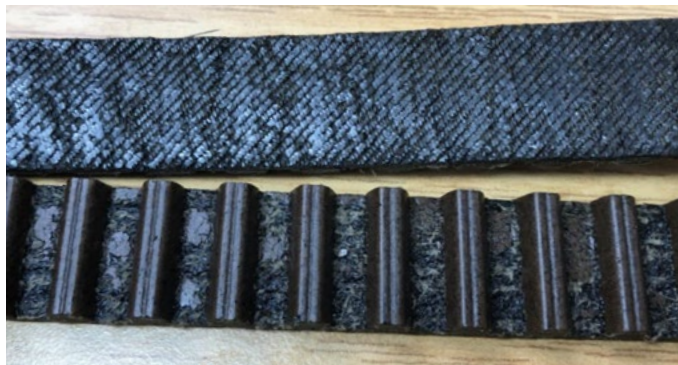
Fig. 2

Deteriorarea curelei de distribuție este un proces continuu care începe lent. La început, dinții de pe Dosul curelei prezintă crăpături, (Fig. 2) ceea ce poate fi observat deja pe capacul de ulei al motoarelor PSA și Opel (Fig. 6, 7).

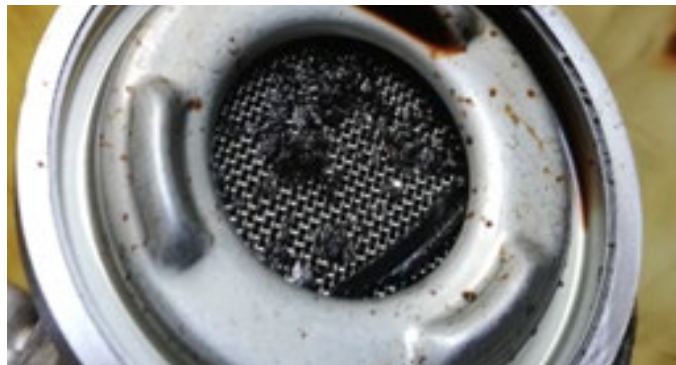
Fig. 3

Odată cu creșterea uzurii, fibrele individuale sau dinții se desprind de curea și se depun în filtrul din fața pompei de ulei (Fig. 3).

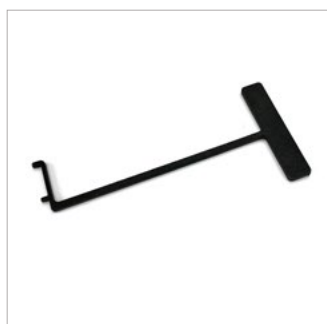
Fig. 4

În cazul motoarelor Pure Tech de 1,2 litri de la PSA și Opel, curelele de distribuție trebuie verificate anual cu o lăcă, la fiecare înlocuire a uleiului. Lăca de verificare trebuie să se potrivească pe partea din spate a curelei. Dacă cureaua este deteriorată, aceasta se umflă, amplificându-și dimensiunile, astfel încât este necesară înlocuirea curelei de distribuție. (Fig. 4, 5).

În eventualitatea alimentării accidentale cu ulei de motor neaprobat, uleiul inadecvat trebuie scos imediat și se alimentează cu ulei de motor aprobat de producătorul vehiculului. Dacă clientul a rulat deja pentru o perioadă îndelungată de timp cu uleiul de motor inadecvat, este posibil ca cureaua de distribuție să fi suferit deja deteriorări (consultați secțiunea Recunoașterea deteriorărilor). În anumite cazuri, poate fi suficientă scoaterea uleiului inadecvat și alimentarea cu un ulei de motor aprobat de producătorul vehiculului. Cu toate acestea, este recomandabilă înlocuirea din nou a uleiului după o perioadă scurtă de exploatare. Dacă cureaua de distribuție a suferit deja deteriorări, particulele se vor depune din nou în fața filtrelor de ulei și vor apărea mesajele de eroare descrise mai sus. Pentru motoarele PSA și Opel, se impune, de asemenea, verificarea lățimii curelei de distribuție cu ajutorul unei lăci (Fig. 4, 5).
