Инструкция по установке натяжного ролика из СТ1028K3/WP1-5

Для разных VW, Audi, Ford, Skoda, Seat 1.9 TDI PD двигателей

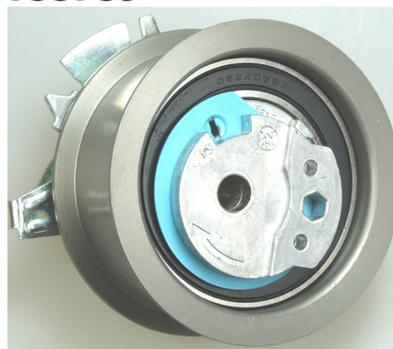
Рис. 2
Натяжной ролик V55739

Стопорный штифт (T10115) при поставке не вставлен в натяжной ролик.

Стопорный штифт используется для фиксации установленного натяжного ролика в крайнем положении для того, чтобы максимально снять натяжение с ремня. Это всего лишь механический стопор для эксцентрика натяжителя для фиксации его в максимально «ослабленном» положении.

Стопорный штифт может быть установлен в натяжной ролик в любой момент, т.к. он не влияет на работу натяжного механизма (не влияет на установку натяжения).
