# Blue Print ADN17201

Nissan Almera, Almera Tino, Expert, Micra, Note, Primera, Sunny, Wingroad 1.0, 1.2, 1.4, 1.5, 1.6, 1.8 Motoare pe benzină

## Ax cu came/Senzor arbore cotit

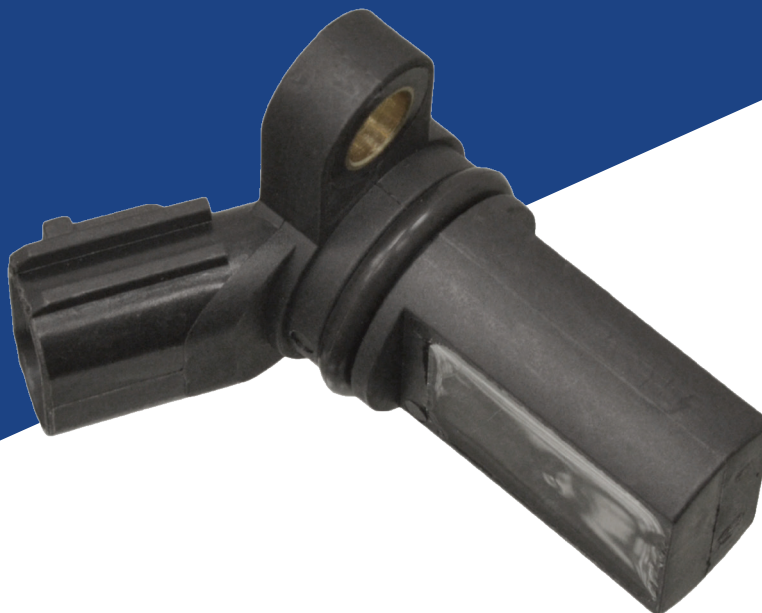
Sincronizare incorectă între arborele cotit și arborele cu came, având ca efect o lipsă de putere sau un ralanti instabil.

Putem găsi memorate în ECM o serie de defecte, de ex: P0011 Poziție arbore cu came (bancul 1), P0335 Senzor poziție arbore cotit și P0340 Senzor poziție arbore cu came. Acestea pot fi diagnosticate ca o simplă înlocuire de senzor.

Când diagnosticăm aceste defecte și efecte client, trebuie să ținem cont că aceste motoare prezintă adeseori probleme legate de sincronizarea arborelui cotit cu arborele cu came din cauza uzurii care apare la nivelul lanțului de distribuție.

Verificați poziția și alinierea sistemului de distribuție pe lanț și dacă este necesar înlocuiți toate componentele uzate, înainte de a învinui senzorii de poziție ai arborelui cotit sau al arborelui cu came.

Neverificarea tuturor aspectelor acestui sistem poate duce o diagnosticare eronată.
