BMW Automatikgetriebe

Auch Ölaustritt am Getriebe schädigt das Fahrzeug und die Umwelt

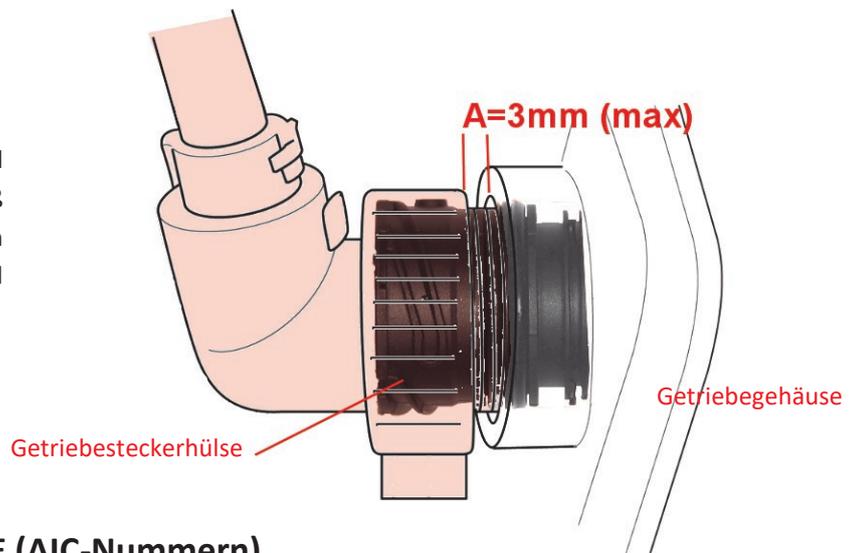
Unbedingt beachten: Der Abstand zwischen dem Schraubverschluss der Getriebesteckerhülse und dem Getriebegehäuse (A) darf maximal 3 mm betragen!

Bei Ölaustritt am Getriebe sollten für alle Modelle mit Getriebecode 6HP19/6HP26 die Getriebesteckerhülse, die Getriebeölwanne und alle Dichtungen gemeinsam ausgetauscht werden:

- Öl ablassen und -soweit noch brauchbar - zur Wiederverwendung lagern
- Ölwanne und Getriebesteckerhülse ausbauen, dann neue Hülse einbauen, schließlich Ölwanne montieren
- Getriebe wieder mit Öl laut Wartungsanweisung befüllen
