**Het koelsysteem kan niet goed worden ontluicht bij voertuigen met een elektrisch of pneumatisch gestuurde waterpomp.**

**Voor bijvoorbeeld Audi / Seat / Skoda / VW 1.4l, 1.6l, 2.0l TDI - CT1168WP1**

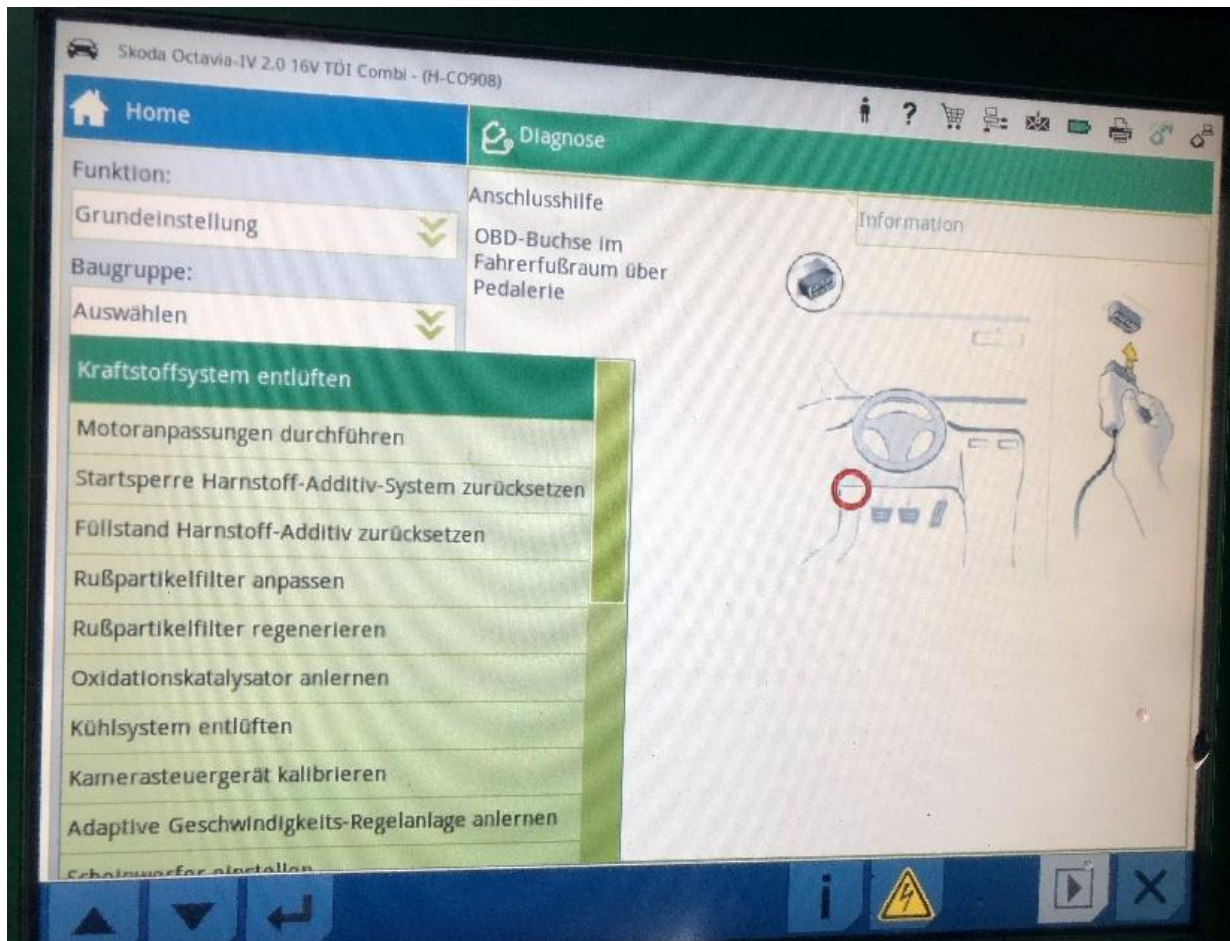
Geluids- of temperatuursproblemen als gevolg van een slecht geventileerd koelsysteem. Na vervanging van de elektrisch/pneumatisch gestuurde waterpomp zit er nog steeds lucht in het systeem.

Bij voertuigen met elektrisch/pneumatisch geregelde waterpomp moet het koelsysteem worden ontluicht na het vullen met ons vacuüm vulapparaat (gereedschapskist W01) en een extra diagnoseapparaat met een overeenkomstige functie. De reden hiervoor is het thermisch beheerssysteem. Deze heeft extra kleppen die verschillende verwarmingscircuits voeden. De kleppen moeten geopend worden voor de ontluchting, zodat alle verwarmingscircuits geopend en ontluicht kunnen worden.

Bij reparatie- en onderhoudswerkzaamheden aan het koelsysteem moeten de aanwijzingen en instructies van de fabrikant van het voertuig absoluut worden opgevolgd. De ontluchting van het koelsysteem moet altijd worden uitgevoerd met een autodiagnostetester met "begeleidingsfunctie".
