Important - Please Read Before Installation

EN SPIDAN Hydraulic Pump 54273

Due to the design-related wear in the case of the servo pump with item number 54273 for 2.5-litre TDI engines with an air-conditioning system, the oil within the system must always be checked for contamination before the replacement.

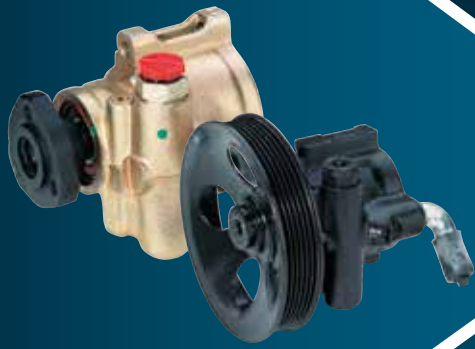
- Das Reservoir muss gegen ein neues getauscht werden. Im Reservoir befindet sich ein festes Sieb, welches sich nicht ausbauen lässt und den Schmutz „sammelt“. Die Reinigung des Siebs durch Spülen ist kaum möglich.

- First flushing until no more dirt particles can be seen.
- Second flushing after a reaction time of at least 1 hour. The fresh oil dissolves hardened deposits.
- Flush a third and even more times if necessary.
The flushing process should be repeated several times before the pump is installed as the hydraulic oil is subject to very high loads during driving and can even overheat. This can lead to combustion residues in the hydraulic circuit, which can only be removed by repeated flushing.
- 2–3 litres of oil should be calculated for each flushing process.
- The reservoir must be replaced by a new one. There is a fixed screen in the reservoir, which cannot be removed and "collects" the dirt. Cleaning of the screen by flushing is almost impossible.

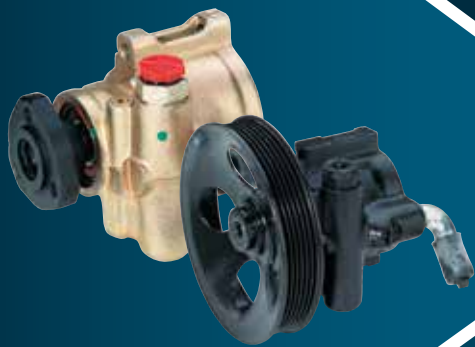
Dacă acesta este negricios și/sau argintiu lucios, se poate presupune existența unei supraîncălziri a circuitului de ulei, care este însoțită de o depunere crescută a particulelor de murdărie în sistem. Dacă la punerea în funcțiune a noii pompe în sistem este prezentă o contaminare reziduală, supapa de comandă se poate înfunda (lipsă presiune), sau pompa se poate uza din nou foarte rapid (zgomote și/sau scurgeri).
