# 10208300

# IVECO

C.C. 12880 (cm<sup>3</sup>) 135 (mm)

1 F3B3681B;F3BE0681A;F3BE0681B;F3BE0681C;F3BE0681E;F3BE0681G;F3BE0681J;F3BE0681V;F3BE3681B;F3BE3681C;F3BE3681D

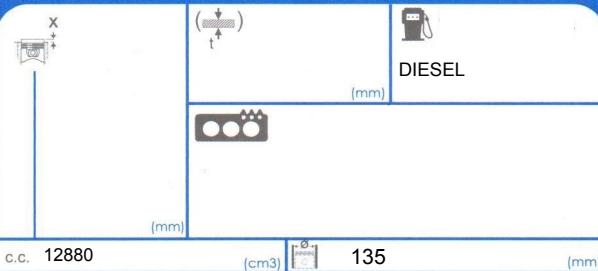
TORQUE SEQUENCE

- E**
- 1) 6 Kpm
  - 2) 12 Kpm
  - 3) 90°
  - 4) 45°
- I**
- 1) 6 Kpm
  - 2) 12 Kpm
  - 3) 90°
  - 4) 65°

- E**
- 1) 45 lbf·ft
  - 2) 90 lbf·ft
  - 3) 90°
  - 4) 45°
- I**
- 1) 45 lbf·ft
  - 2) 90 lbf·ft
  - 3) 90°
  - 4) 65°

RETIGHTENING

ALUMINUM ALUMINIO	0.5 / 1.0 µm
CAST IRON FUNDICIÓN	2.3 µm MAX
	1.5 / 1.8 µm
	3.8 µm MAX

RUN THE ENGINE UNTIL TOTAL OPENING OF THE THERMOSTAT  
LET THE ENGINE COOL DOWN FOR 4 HOURS (WITH OPEN BONNET)  
OPEN THE CAP OF THE EXPANSION VESSEL AND CLOSE THE CIRCUIT  
RODAR EL MOTOR HASTA LA APERTURA TOTAL DEL TERMOSTATO  
DEJAR enfriar el motor cuatro horas (capó abierto)  
ABRIR el tapón del vaso de expansión del circuito del agua de refrigeración
