ATTENTION!

05-10069, 05-19543

PLEASE CHECK THE BELOW INFORMATION BEFORE FITTING THE COMPRESSOR

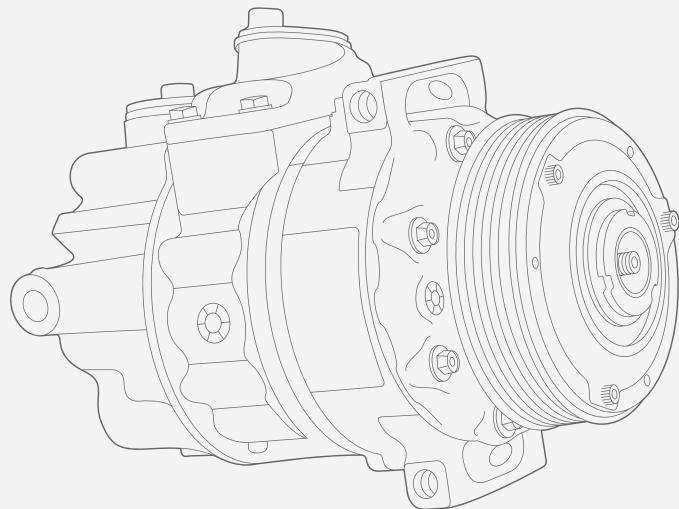
- The wiring between the ECU and the control unit could be faulty, it is the purple wire that often breaks. The symptoms are: A/C not working, compressor not engaging, or error code P048013.
- The outside temperature sensors placed in the left side mirror could indicate a wrong temperature, which can cause the air-condition not to start. The error codes are either P007200 or P007300.

2011 and 2012 models with D5 engines have had problems with a hydraulic belt tensioner for the compressor; this could result in engine damage. An upgrade to a manual tensioner is offered by Volvo; please contact Volvo to verify if the upgrade has been made.
