8813 10001**DK Info gælder for alle modeller med PSA-motorer 2.0 HDI 2003 ->**

GB Info concerning all models equipped with PSA engine 2.0 HDI 2003 ->

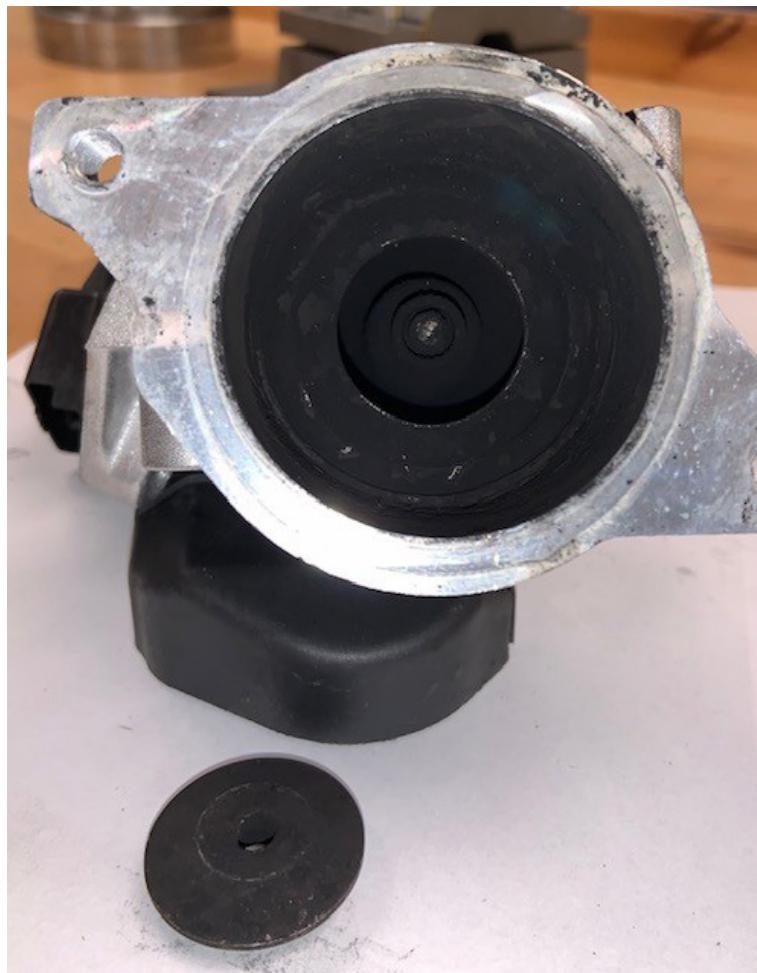
8813 10001

Symptoms such as difficulty starting, reduced engine power, significant diesel smoke from the exhaust system, and in particular cases storing of error codes P0100/ P0406/ P0409/ P0489/ P0490 indicates a defective EGR valve. Common reason is a broken valve head.

The electric unit of this specific EGR valve has been modified to a high-performance version. It is therefore necessary, before replacement of the EGR valve, to check for an updated software version. After replacement needs the adaption values of the EGR valve to be re-stored by use of diagnostic test equipment.
