SWAG ~~30 94 0321~~

Pentru:  
Diverse modele Volkswagen,  
Audi, SEAT și Skoda

## Bobină de aprindere

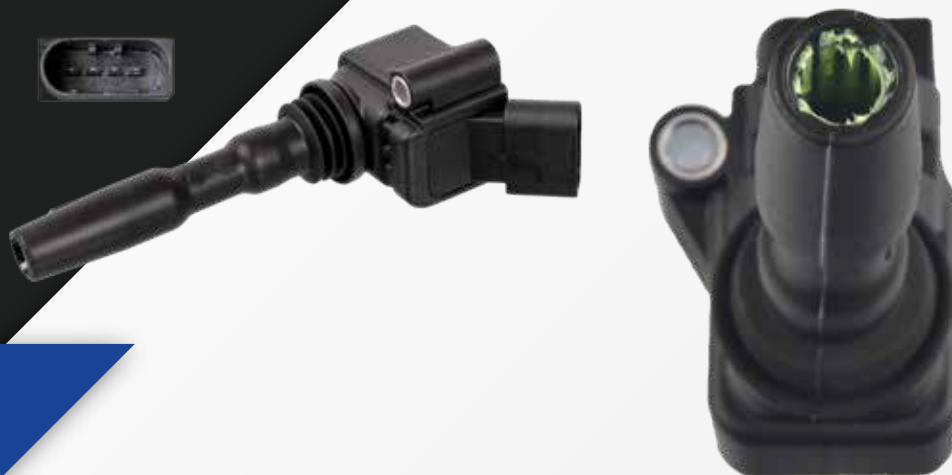
Figura 1

Bobina de aprindere SWAG 30 94 0321 este echipată cu unsoare dielectrică aplicată în interiorul tubului izolator de cauciuc (Fig.1) care este neconductivă și ușurează montarea bobinei pe măsură ce este introdusă pe bujie - reducând astfel riscul ca aceasta să se „lipească” de ceramica bujiei pentru viitoarele reparații și întreținere a sistemului de aprindere.

După ce ați scos bobinele de aprindere din chiulasă în timpul procesului de înlocuire a bujiilor, verificați cu atenție izolația de cauciuc pentru orice despicare sau deteriorare care ar putea duce la defecțiune. Acest lucru este foarte recomandat dacă bobina de aprindere a fost supusă unei forțe excesive atunci când a fost demontată. Dacă este cazul, bobina trebuie înlocuită pentru a reduce riscul de defecțiune a aprinderii și pentru a asigura fiabilitatea motorului.
