## SERVICE INFO – INA 0089

# Set de reparații 533 0116 10

pentru ansamblul de antrenare la modele Mercedes-Benz și Volkswagen

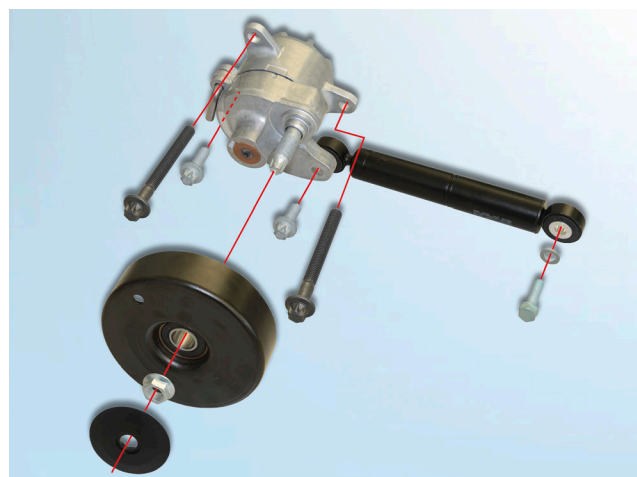
Figura 1: 533 0116 10 – Set de reparații INA pentru ansamblul de antrenare inclusiv șuruburi de fixare

Kitul de reparație a înlocuit brațul întinzătorului 531 0563 30 și include fulia, amortizorul, ansamblul de tensionare și toate piesele de montaj.

Din acest motiv Departamentul post-vânzare al Schaeffler Automotive este primul producător de piese de schimb care vine cu un set de reparație complet (fig. 1) pentru ansamblul de antrenare la autovehiculele listate mai sus.

Toate componentele acestui ansamblu de antrenare (fig. 1) sunt proiectate pentru perioade de utilizare și grade de uzură similare.

Departamentul post-vânzare al Schaeffler Automotive recomandă înlocuirea tuturor componentelor acționate prin curea atunci când se efectuează intervenții asupra ansamblului de antrenare.
