**Savjeti pri montaži zateznih remenica: CT 870 K1, CT 873 K1, CT 975 K3 – Opel 1.4 / 1.6 / 1.8 / 2.0 16V****Problem:**

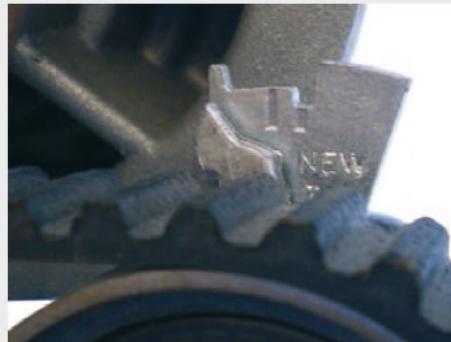
**Pokazivač pokazuje prenisku napetost remena**

Opel/GM propisuje ovdje poseban postupak za podešavanje napetosti prilikom zamjene razvodnog remena: Prilikom zamjene, ekscentar za podešavanje mora se okretati u smjeru suprotnom od kazaljke sata (ulijevo). Razvodni remen potrebno je rukom okrenuti za puna 2 okretaja kako bi se postigla puna napetost remena. Tek nakon toga napetost se može podešiti okretanjem ekscentra udesno do označe "novi". Ovo se mora obaviti kako biste bili sigurni da je razvodni remen "postavljen".

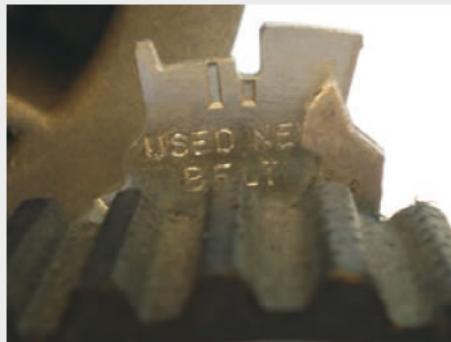
**Pokazivač pokazuje punu napetost remena**

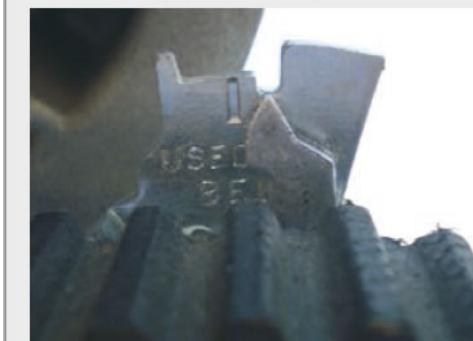
**Završno podešavanje**
