ContiTech

Opel, Alfa, Fiat, Saab, Chevrolet için CT1077K2/ WP2 dişli kayışı seti 2003'den itibaren çeşitli modeller 1,6/1,8

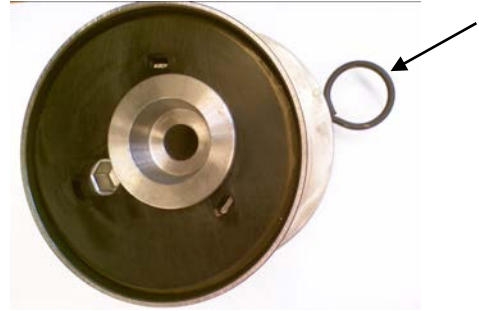
Şek. 1
Çatal pimli makaralı modeller

Ön montajlı çatal pimi olan modelde pim, kayış yerleştirildikten sonra çekilir. Burada da gerilim otomatik olarak ayarlanır.

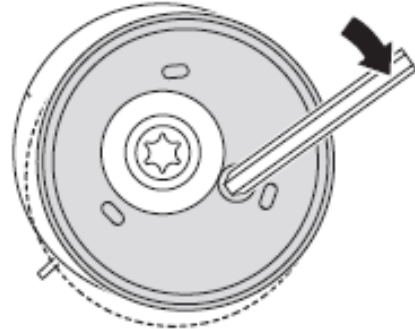
Şek. 2
Çatal pimsiz makaralı model

Modelde çatal pim yoktur ve motora monte edildikten sonra (20Nm + 120°), kayışı yerleştirebilmek için 6mm alyan anahtarı yardımıyla ilk önce saat yönünde gerdirilmelidir. Alyan anahtarı çıkarıldıktan sonra gerilim otomatik olarak ayarlanır.

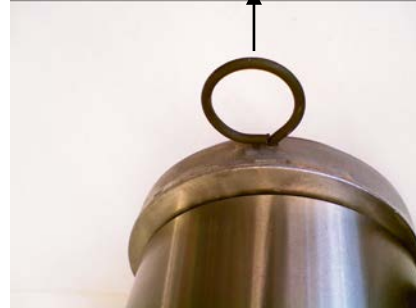
Şek. 3 Varyant 2 - Pimi kayış montajından sonra çekin
