## SERVICE INFO – LuK 0036

# Diferențele vizuale

## la volantul cu masă dublă (DMF) LuK 415 0388 10

Producător:	Ford
Model:	Transit
Anul fabricației:	2004–
Motor:	2,4 TDCi
LuK DMF:	415 0388 10

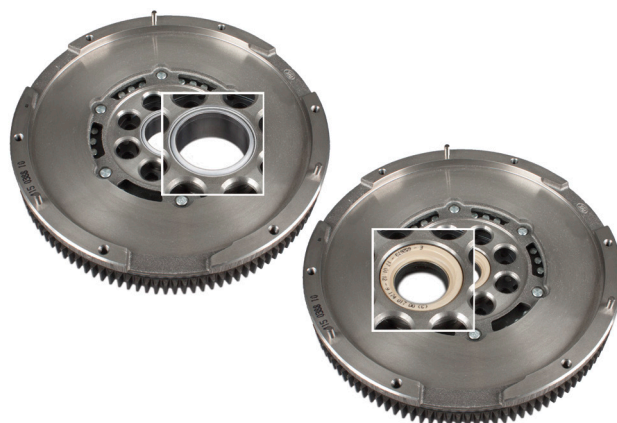
Fig. 1: Comparație între DMF LuK 415 0388 10 cu lagăre de alunecare (stânga) și rulmenții cu bile (dreapta)

În cadrul eforturilor noastre continue de a ne îmbunătăți produsele, am modificat tipul de rulment pentru volantul cu masă dublă (DMF) 415 0388 10, în sensul înlocuirii rulmenților cu bile cu un rulment tip bușă.

În perioada de tranziție, pot fi furnizați atât volanții cu masă dublă cu rulmenți cu bile, cât și cei cu rulmenți tip bușă.

În ciuda construcției lor diferite, ambii volanți cu masă dublă pot fi folosiți la toate vehiculele specificate în cataloage.

Respectați specificațiile producătorului autovehiculului!
